## ”Utvalda bilder”

Med den här rubriken valde jag i januari (2019) att med hjälp av bilder börja sammanfatta olika riskfaktorer bakom de olyckor som utmärker korta dragbilar, i synnerhet EU dragare. Texterna är delvis kopierade direkt ifrån de e-postmeddelanden varifrån jag försökte förmedla de viktigaste bakomliggande orsakerna till de olyckor som främst drabbar EU dragare. Texterna behöver därför i vissa fall justeras, jag ber om överseende!

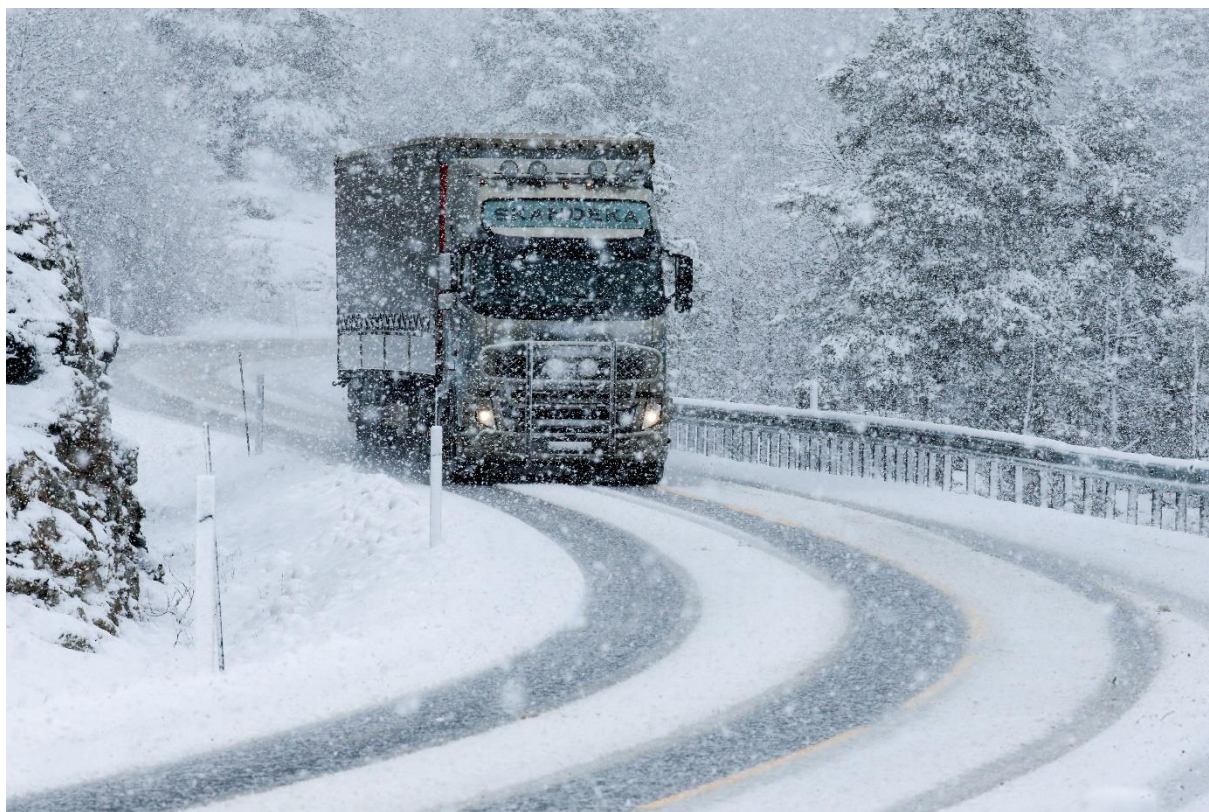
### **Riskhalka; moddsträngar i kombination med svarthalka. Väglaget.**

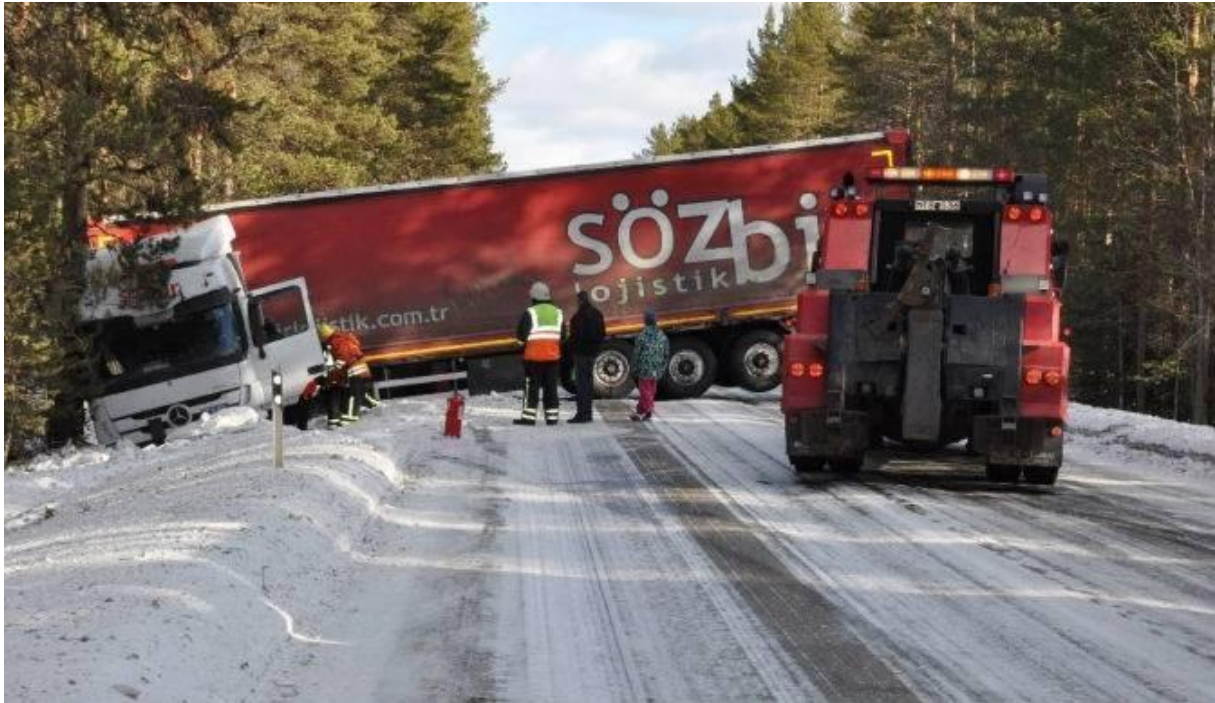
Dagens bild är från mars 2013, väg 45 norr om Sveg.

Den illustrerar vad som lätt kan hända EU-kombinationen på grund av en vägs ojämnheter i samband med halka. Vägar av den här typen kan beskrivas som "böljande" med varierande lutningar mot vägkanten. Krängningarna känns rejält för föraren som hela tiden med sin rygg pendlar än åt vänster och än åt höger. Detta i kombination med dragbilens nickningsrörelser gör att styrdäckens kontakt mot vägbanan blir starkt varierande på ett sätt som skiljer sig mot en vanlig lastbil.

I det här fallet är det ingen moddsträng som ställt till det.

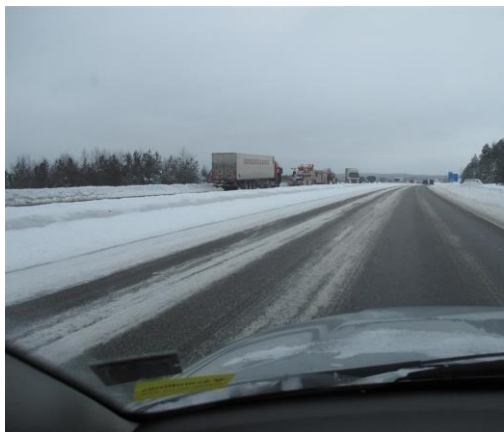
Vajrarna som skiljer mot mötande körfält syns ej då de döljs av snö.  
Foto: Eget

Den italienska långtradaren har sladdat över till motorvägens mötande körfält och fortsatt där så länge det fanns diesel kvar i tanken som gick läck när vägens mittvajer klipptes av.

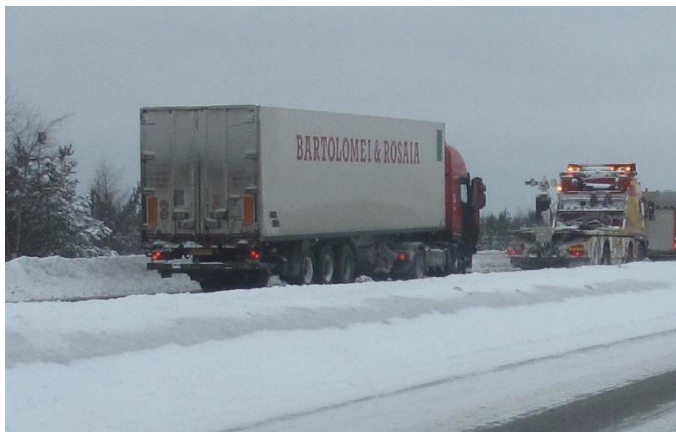
Slutligen stopp efter det att bränslet tagit slut.  
Foto: Eget

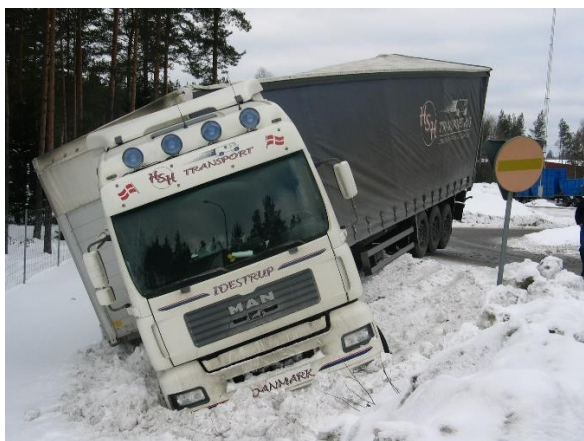
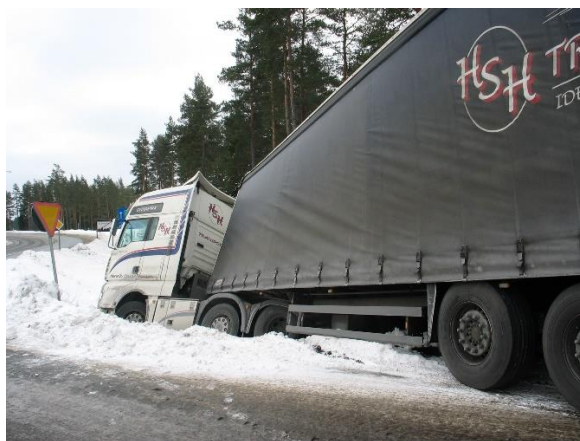
Plats: Smålandsrasta Klevshult.  
Foto: Eget

Friktion framhjul mot vägbanan måste vara större än friktion i kopplingsleden mellandragbilen och trailern. Annars blir det så här.

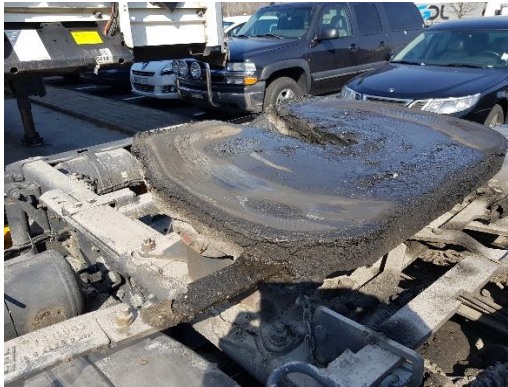
Så här ser det vanligtvis ut efter några dygns körning, allt fett borta vid ytterkanterna samt skärningsstyr.

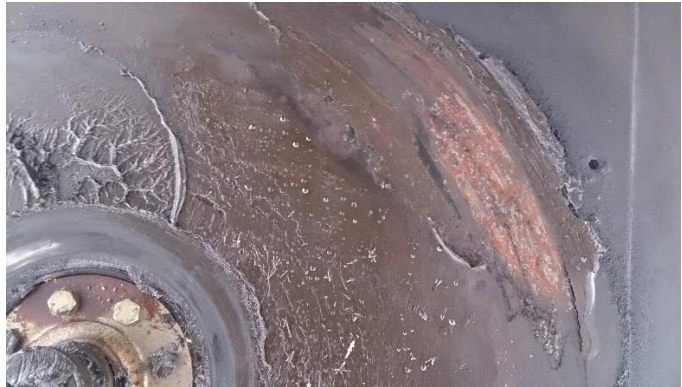
Tydliga skärningsstyr på hasplåten till trailern inblandad i olyckan vid Mogetorp.

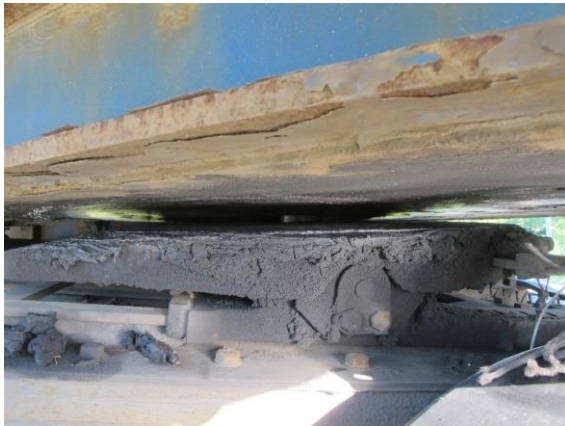
Dragbilen vinklad i förhållande till trailern, olika tvärfall för dragbil och trailer, extra stor påkänning på vändskivans bakre vänstra ytterkant.

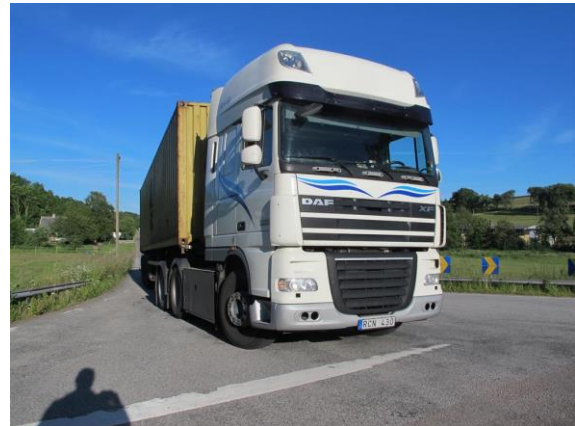
Vid T-korsningar vanligt med olika tvärfall.

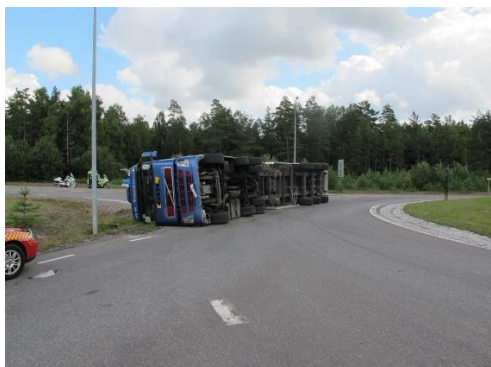
Dagens bild visar en vältolycka som skett i en rondell vid torrt sommarvägslag. Trots att vi betonar vinterväglag i vår kritik av EU kombinationen väljer jag att ta med denna bild. Anledningen är att de flesta utredningar behandlar just "rollover" väldigt ingående och så även i en ny utredning från USA.

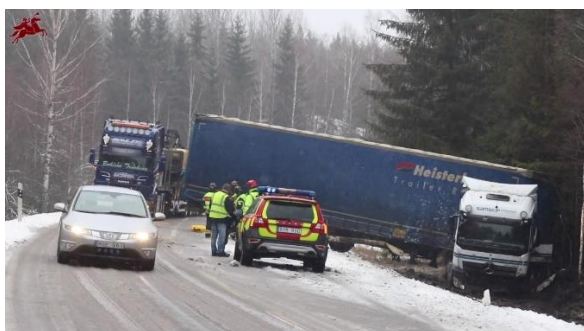
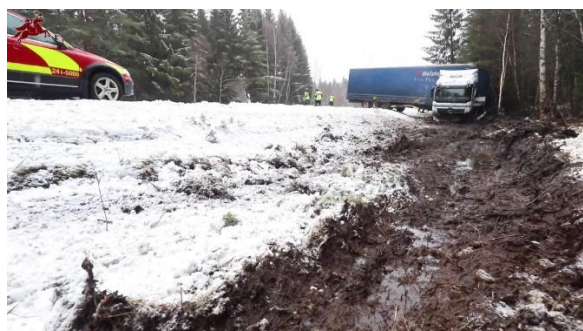
Onsdag morgon väg 55

Klockan 09.07 kom ett larm till SOS om en lastbil som ska ha kört av vägen på riksväg 55, vid infarten mot Ärla innan Björndammen, mellan Merlänna och Malmköping. Lastbilen stod delvis i diket, delvis på vägen och uppges ha fått omfattande skador, däremot ska chauffören vara oskadd. Initiala uppgifter gjorde gällande att fordonet skulle ha vält, men detta stämmer alltså inte.

Bilderna skulle även passa för snömodd mot ena sidan hjul och svarthalka för andra sidan.

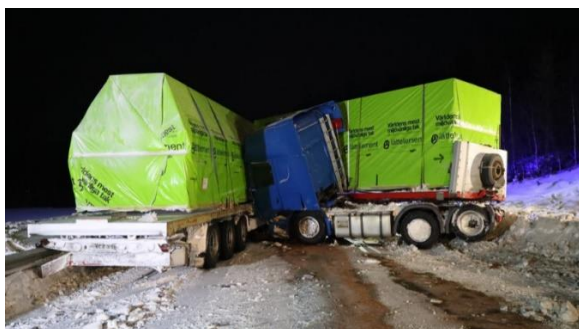
Ett svensktregistrerat 25,25 m linkekipage har vikt ihop sig vid Tavedal i Norge 2019. Uppförsbacke, boggin lyft ger dålig styrförmåga.

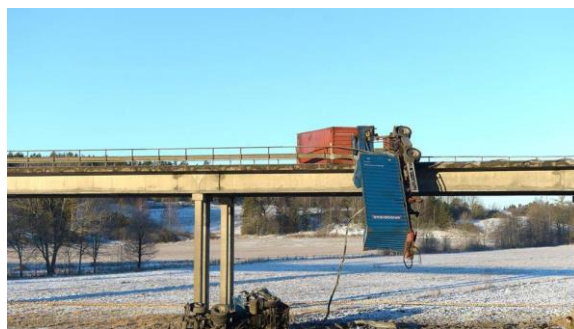
E22 utanför Gamleby, Skramstabron, mars 2016.

Bifogade bilder från såväl den nyligen inträffade E14 -olyckan, "Tavedal1" som "Gamleby" (mars 2016) visar olyckor med link-kombinationer där man använt sig av korta dragbilar ("EU-dragare"). Det finns all anledning att ifrågasätta korta dragbilar även för s k link-kombinationer. Av samma anledning som 16,5 m restriktionen snarast bör avskaffas inom EU, bör även det nationella 25,25 m måttet revideras vad avser link-kombinationer så att säkrare dragbilar med längre hjulbas kan användas. För båda fallen existerar ju redan måttregler för lastbärarna och de måtten räcker fullt ut för dragbils kombinationer.

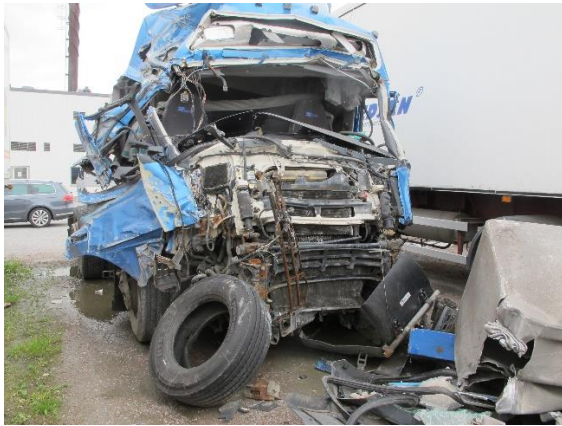
Gamleby-dragbilens front som slog i den mjuka våtmarken under bron efter det att vändskivesläden lossnat. Föraren klarade sig förhållandevis lindrigt.

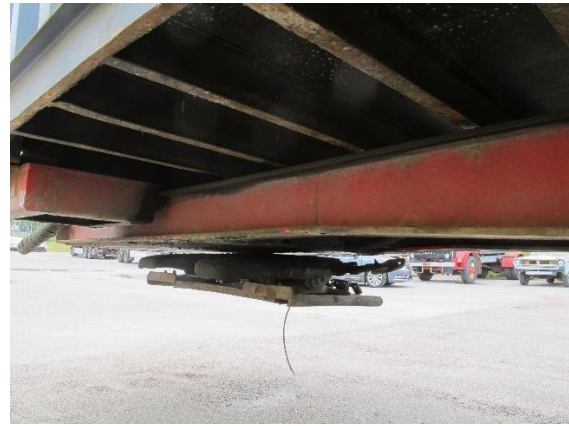
Bilden visar vändskivan tillhörande "Gamleby-dragbilen" som lossnat ifrån dragbilen och fortfarande sitter sammankopplad med "linken". Bilden är tagen efter det att Trafikverkets haveriutredare har inspekterat fordonen och man har alltså inte brytt sig om att inspektera vändskivans skick.
