December 2006

STORA VIKA

cementfabriken

LÄNSSTYRELSEN
I STOCKHOLMS LÄN

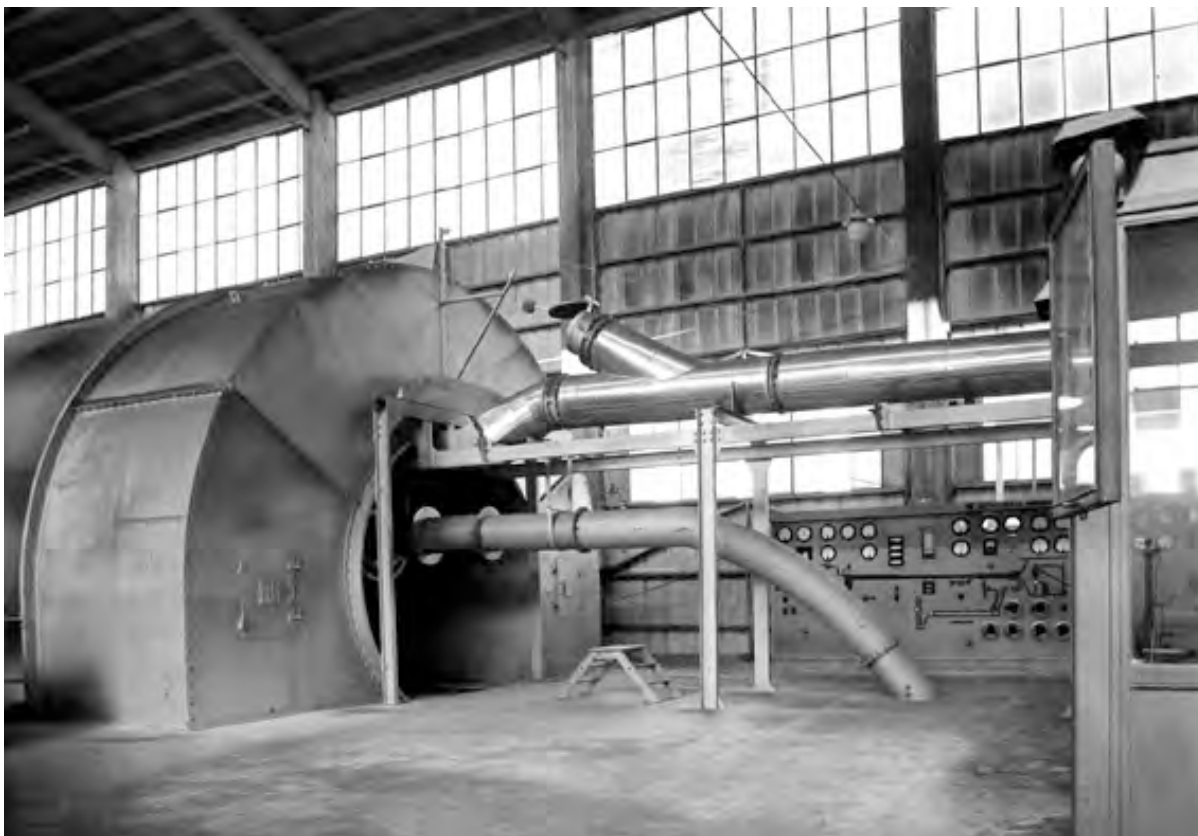
Det färdigmalda råslammet matas in i en av de roterande cementugnarna vid Stora Vika.

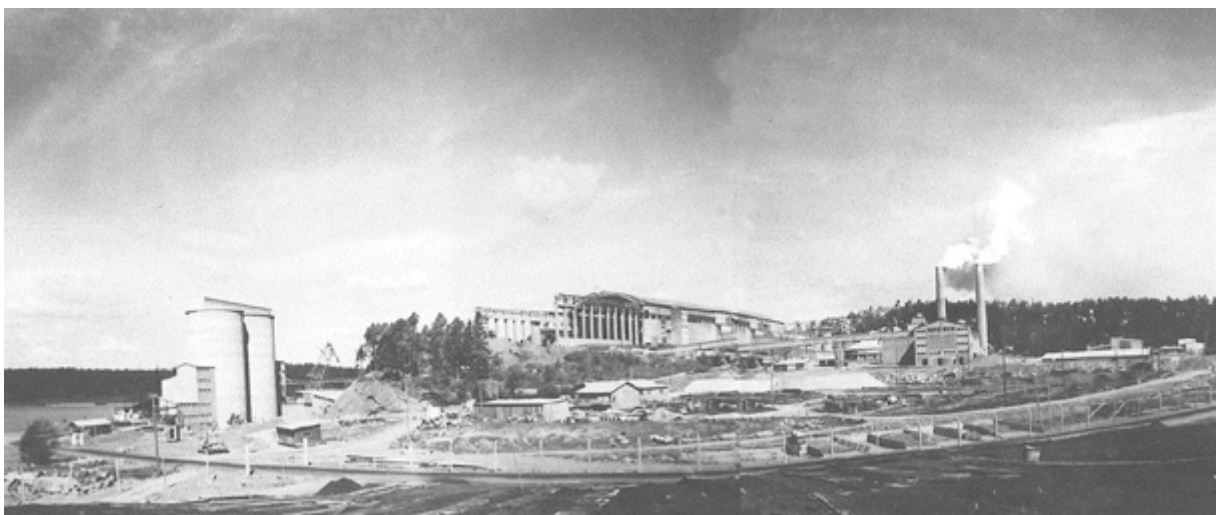
Anläggningen sedd från söder. Från vänster syns hamnen med silor, lagerbyggnaden och ugnshuset med sina "double stacks". Bilden är ett montage av två fotografier från 1950.

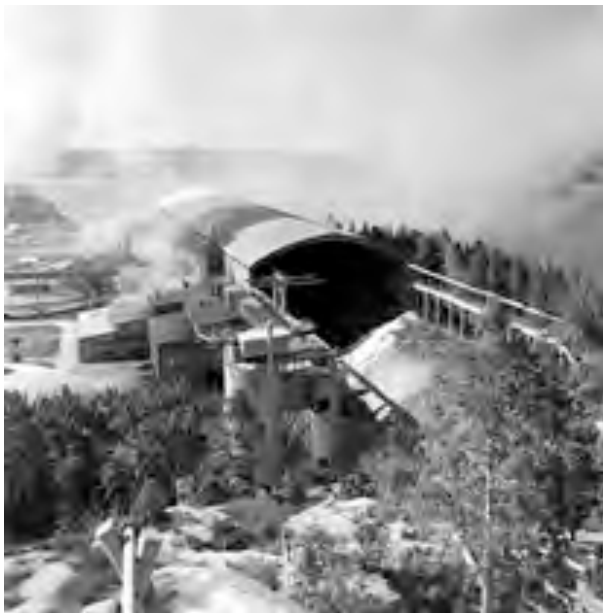
Denna vy över lagerbyggnaden med högar av krossad kalksten och stora dammoln visar den nya anläggningen i full drift.

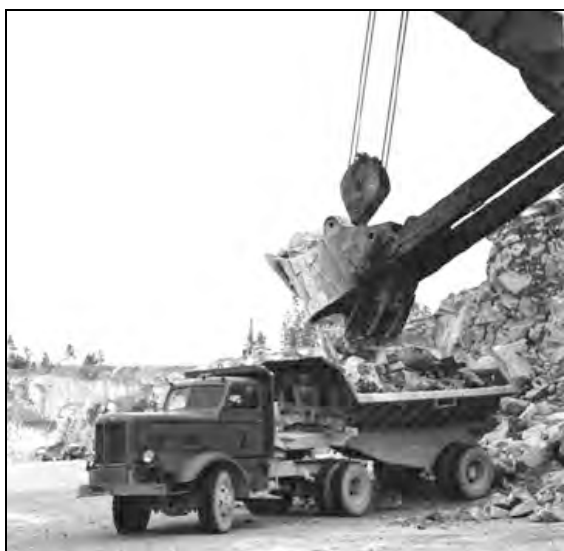
Denna bild från 1955 visar hur den brutna kalkstenen lastades med hjälp av en grävmaskin på en semitrailer.

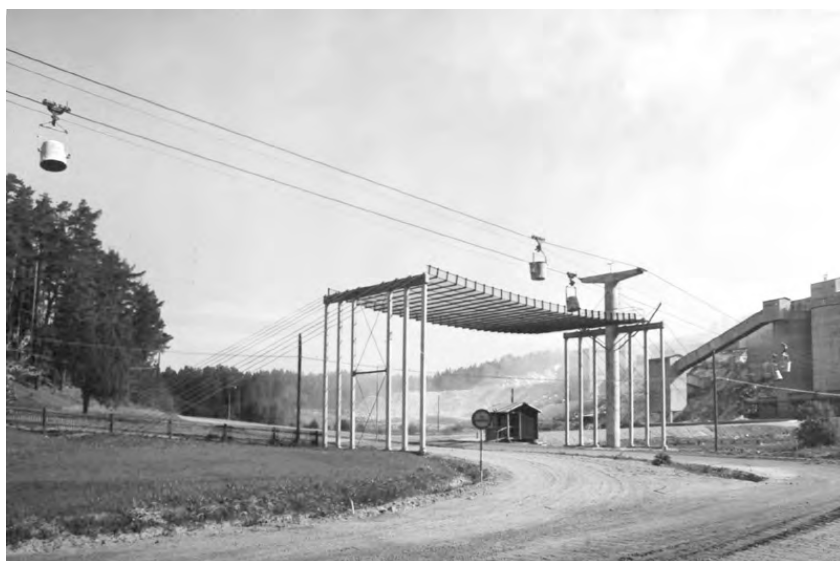
Ett vägskydd byggdes där linbanan korsade landsvägen. Till höger i bild kalkstenssilorna.

Man uppförde fem betongmaster som bär linbanans bärkablar. Tre av dessa var cylindriska och ca 15 m höga. De två andra var rörformiga och lägre. De tre massiva masterna bestod ovanför grundplattan av en cylindrisk del med en diameter på 1,1 m och överst ett tvärstycke av betong som bär själva kablarna. Där linbanan passerade över infartsvägen till fabriksområdet anlades ett vägskydd i form av ett nät som skulle fånga upp en fallande korg. Konstruktionen bars upp av betongfundament i vilka åtta ställinor var förankrade. Nätet i sin tur bars av profiljárn som var upplagda på ställinorna.

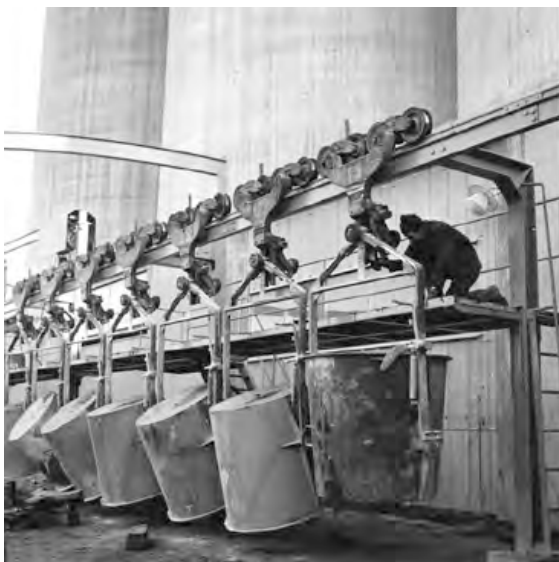
Bilden ovan från 1955 visar den sidobana till linbanan som fanns vid kalkstenssilorna. Här kunde korgar som behövde repareras köras in. På så sätt fick man en skyddad arbetsplats samtidigt som de övriga korgarna kunde köras som vanligt.

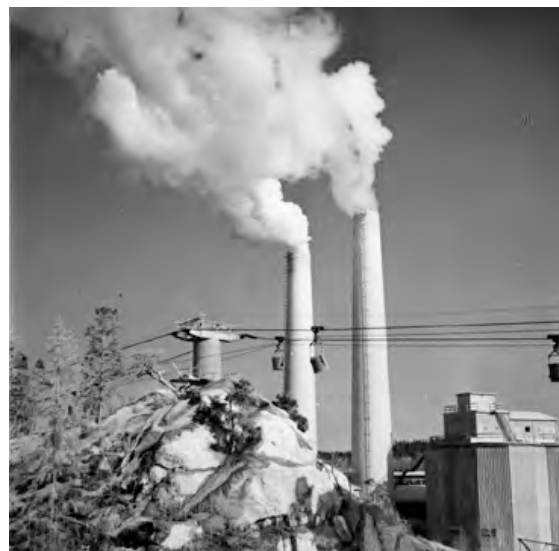
Linbanekorgar på väg till och från fabriken. På bilden syns också de två skorstenarna, typiskt för just cementfabriker, och slamsilorna där det malda råslammets sammansättning korrigerades. Lagg märke till kullen som linbanefundamentet vilar på. Det var ingen lätt uppgift att anlägga fabriken i denna kuperade terräng.

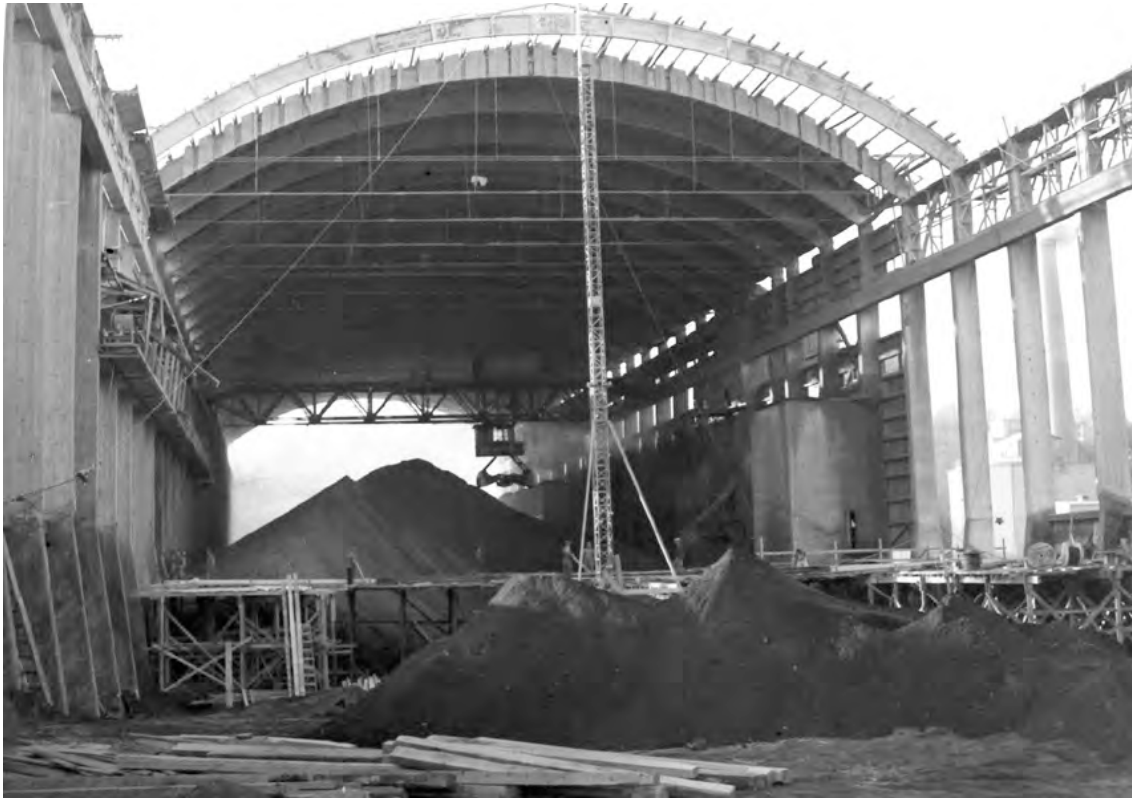
*Lagerbyggnaden sedd från söder år 1950. Taket var vid denna tidpunkt inte fullt utbyggt. Längst söder-
ut lagrades stenkol som användes vid bränningen.*

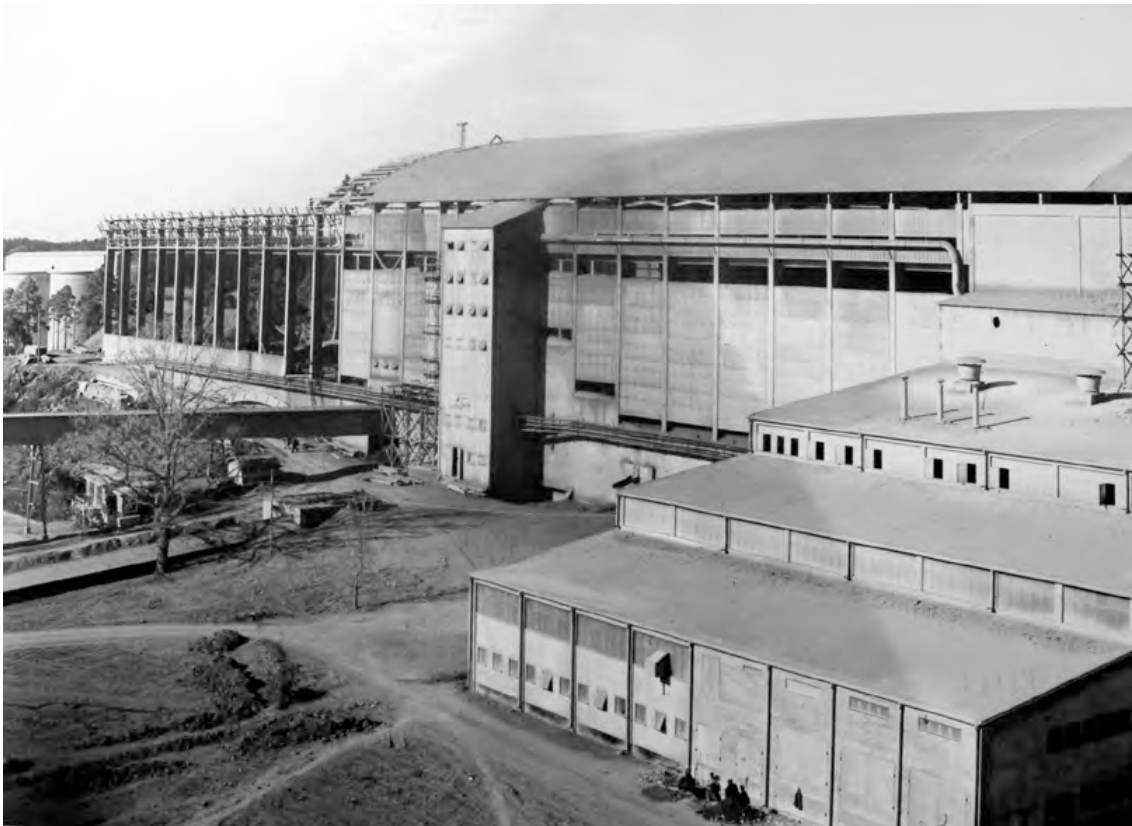
*Lagerbyggnaden med kvarnhuset framför. Anläggningen är alldeles ny, prydlig och välordnad. I utbygg-
naden på lagerbyggnadens fasad transporterades den brända cementklinkern upp med hjälp av skopele-
vatorer för att sedan lagras i lagerbyggnaden.*

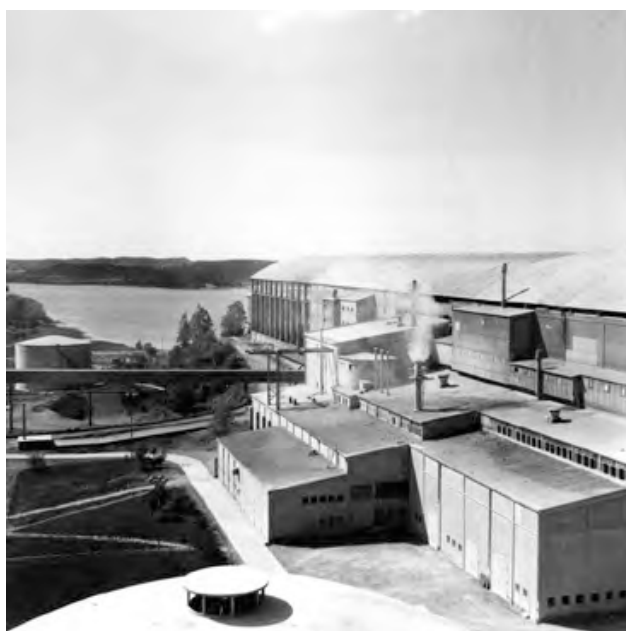
Bilden ovan som är tagen någon gång mellan 1956 och 1960 visar kvarnhuset när det hade byggts ut åt söder. Utbyggnaden gav plats för ytterligare två kvarnar. Oljecisternen uppfördes 1954. Framför denna avtecknar sig koltransportören som gick mellan lagerbyggnaden och ugnshuset. Den halvt i marken nedsänkta transportören var till för cementklinker. I förgrunden slambassängens tak.

I den kvarn- och fickbyggnad som byggdes i anslutning till lagerbyggnadens östra del installerades kvarnar av olika slag. Här skedde malningen av kalkstenen i de två primärkvarnarna, malningen av tillsatser i tillsatskvarnen och malningen av den färdigbrända cementklinkern i tre cementkvarnar. Materialet kom alltså till kvarnhuset för att malas vid olika tidpunkter i processen. Kvarnar fanns också i andra delar av fabriken. De två sekundärkvarnarna var installerade i byggnaden intill ugnshuset; det s.k. lerlagret. I ugnshuset fanns två kolkvarnar. Under rubriken "Kvarnutrustningen" beskrivs kvarnarna, den övriga utrustningen och hur processen fungerade. Kvarnhuset uppfördes som ett stomhus med utfackande väggar av siporexblock (lättbetong) samt tak av armerade siporexplattor. Kvarnarna stod på rad med inmatningsdelen längst mot väster, närmast lagerbyggnaden. I fickbyggnaden, som var en del av kvarnhuset, matades materialen som skulle malas ner i stora betongfickor.

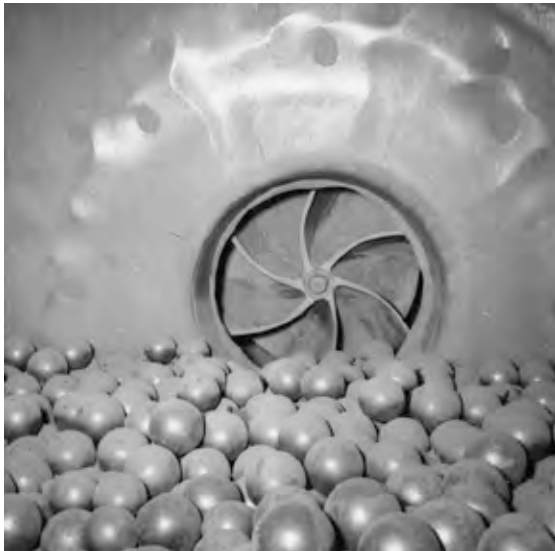
Denna suggestiva bild föreställer en rörkvarn invändigt. Malkulorna var av kallhårdande material, vanligtvis legeringar av molybden, kobolt, krom och/eller nickel. "Propellern" i mitten är ett in- eller utlopp för malgodset. Kulorna orsakade ofta skador och deformationer på kvarnarnas invändiga beklädnad.

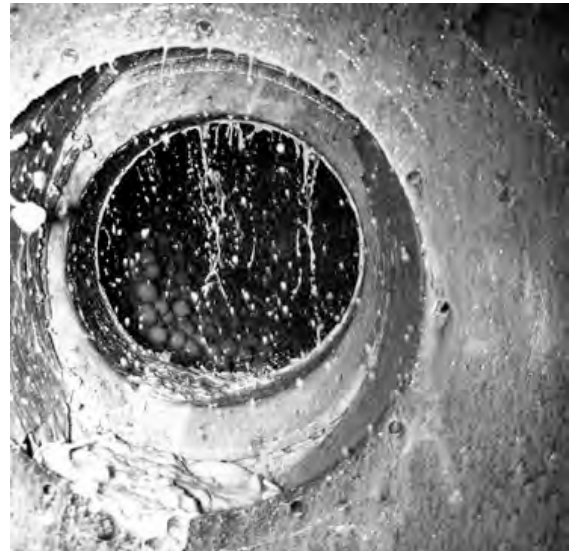
Bilden visar en kvarn invändigt med malkulor. Malgodset i rinnande form talar om att det inte är frågan om en cementkvarn utan en kvarn som mal råslam i ett tidigare skede före bränningen.

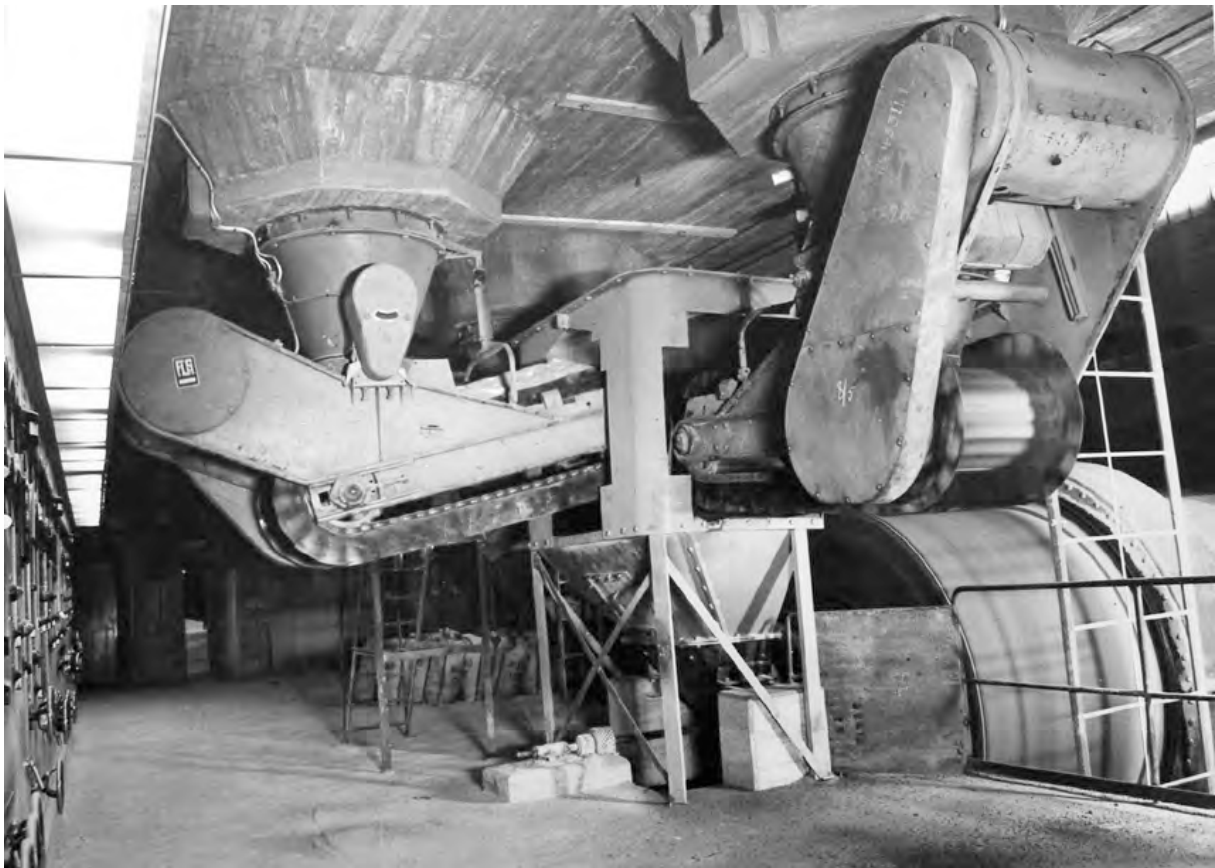
Här matades de olika material som skulle malas ner från tre stora betongfickor, samtidigt som det vägdes i automatvägar. Därefter gick godset vidare in i kvarnen.

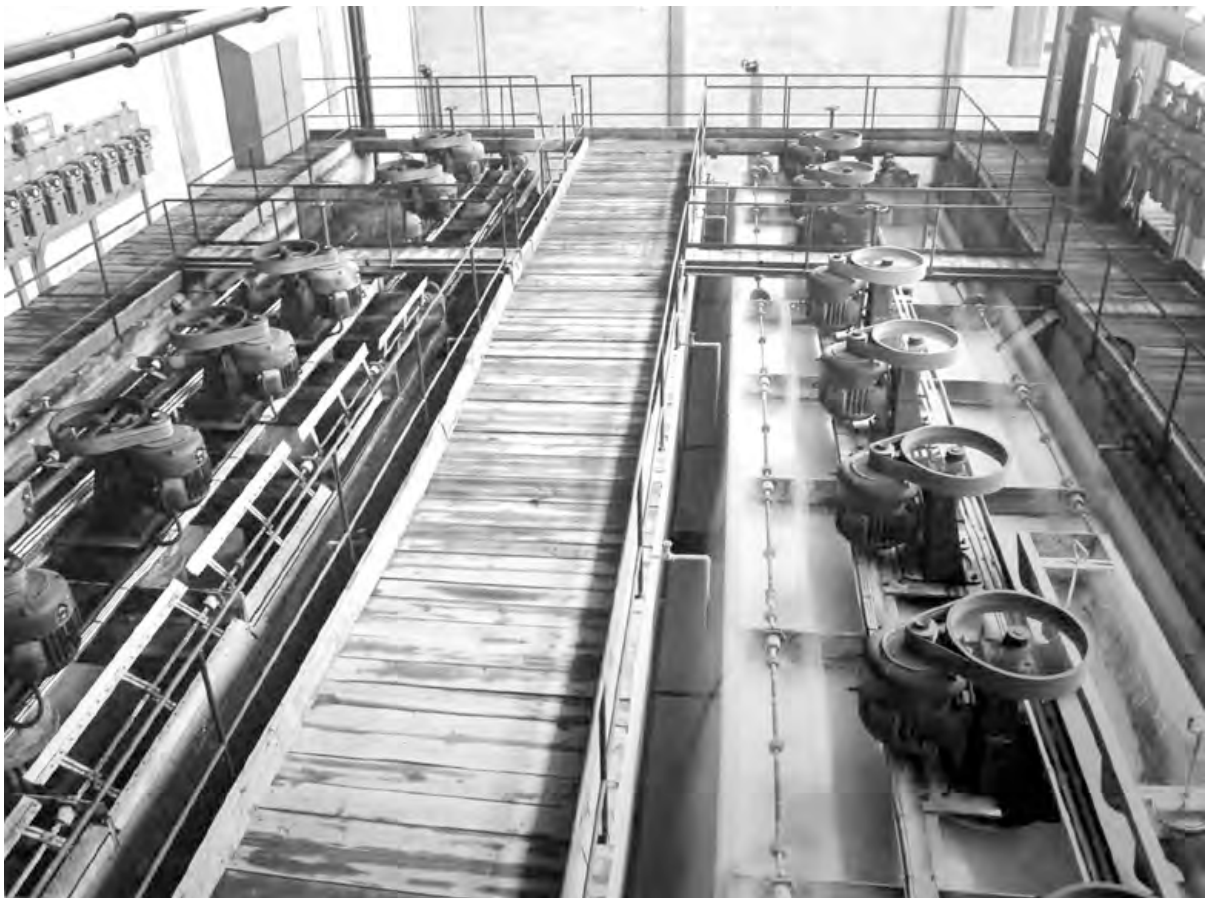
Två rader flotationsceller dit det grova slammet gick från centrifugerna för att genomgå skumflotation.

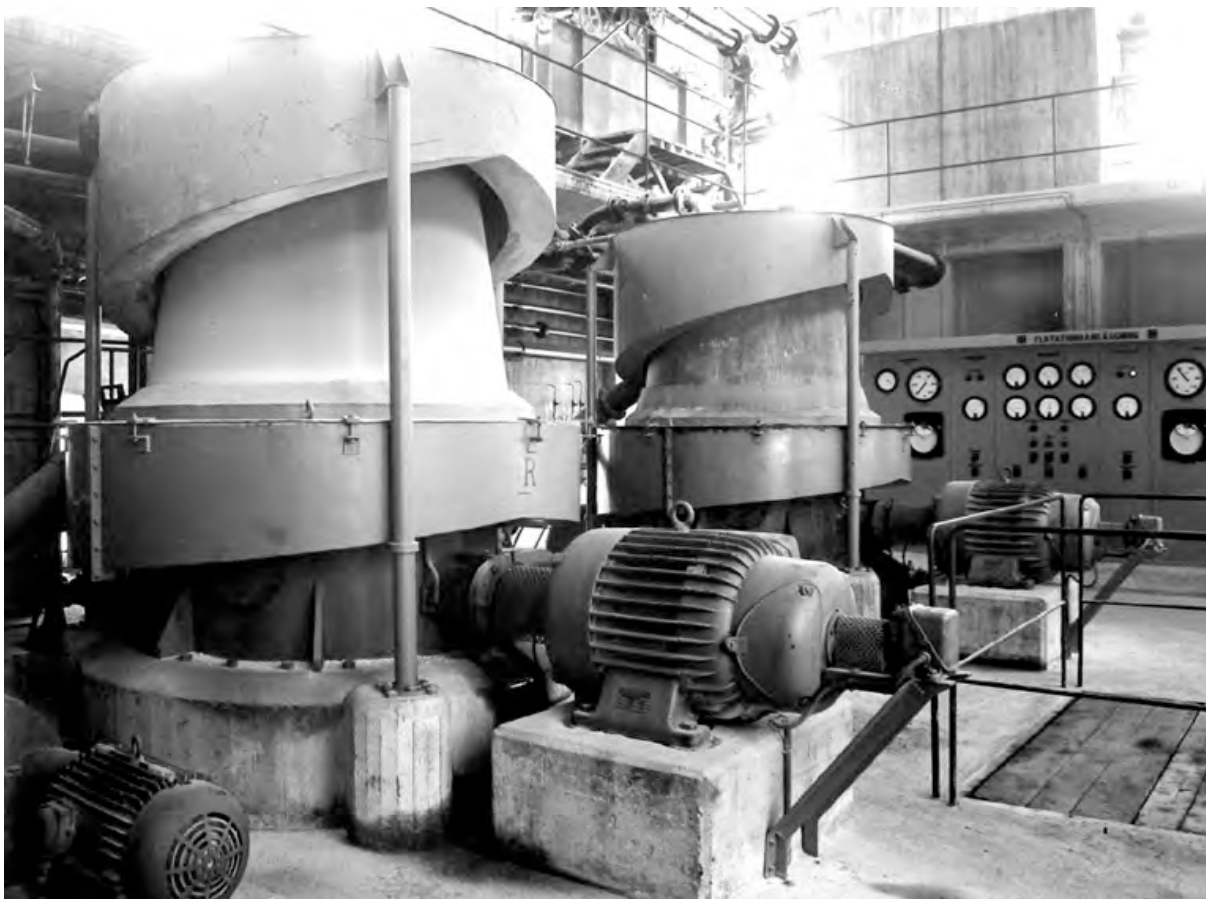
Två av flotationsanläggningens tre centrifuger. Grovslammet passerade genom dessa och delades upp i grovt och fint. Centrifugerna är placerade högst upp i flotationsanläggningshuset. I bakgrunden syns manöverskåp. Allt levererat av FLS.

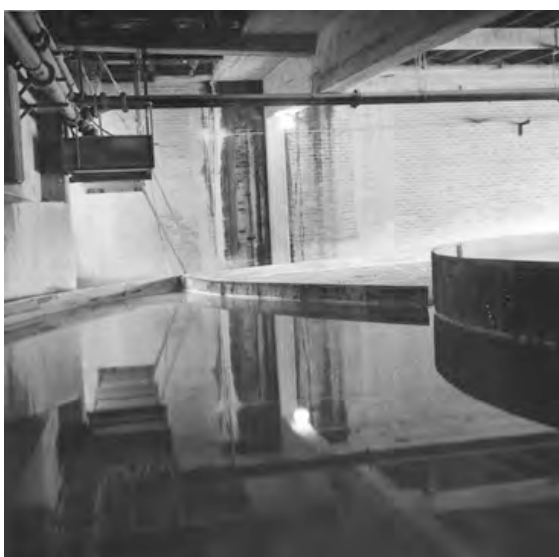
Slam och vatten ligger spegelblankt.

I ugnshusets norra del fanns de två avsättningsbassängerna som vardera hade en diameter på 22 m. De kallades också dorr förtjockare. Bassängerna var placerade under de två roterugnarna vars högsta läge låg mot norr. Eftersom avsättningsprocessen fungerade bättre vid en högre temperatur var ugnshuset en bra plats. Dessutom undvek man frysriskerna på vintern. Både fingodset från centrifugerna och koncentratet från skumflotationen pumpades hit. Bassängernas uppgift var dels vattenseparering och dels förtjockning. Rent överskottsvatten rann över kanten och vidare till vattenbassängerna under flotationsanläggningen. Samtidigt matades ett tjockslam kontinuerligt ut från botten. Denna process var mycket komplicerad och medförde ibland problem.

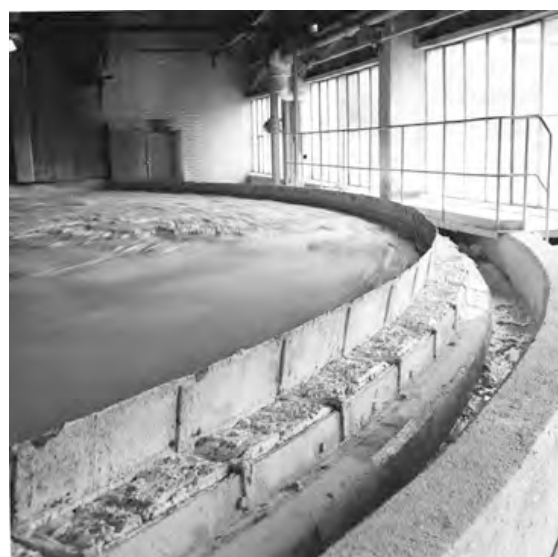
Här ses slammet i rörelse i en av de två avsättningsbassängerna.

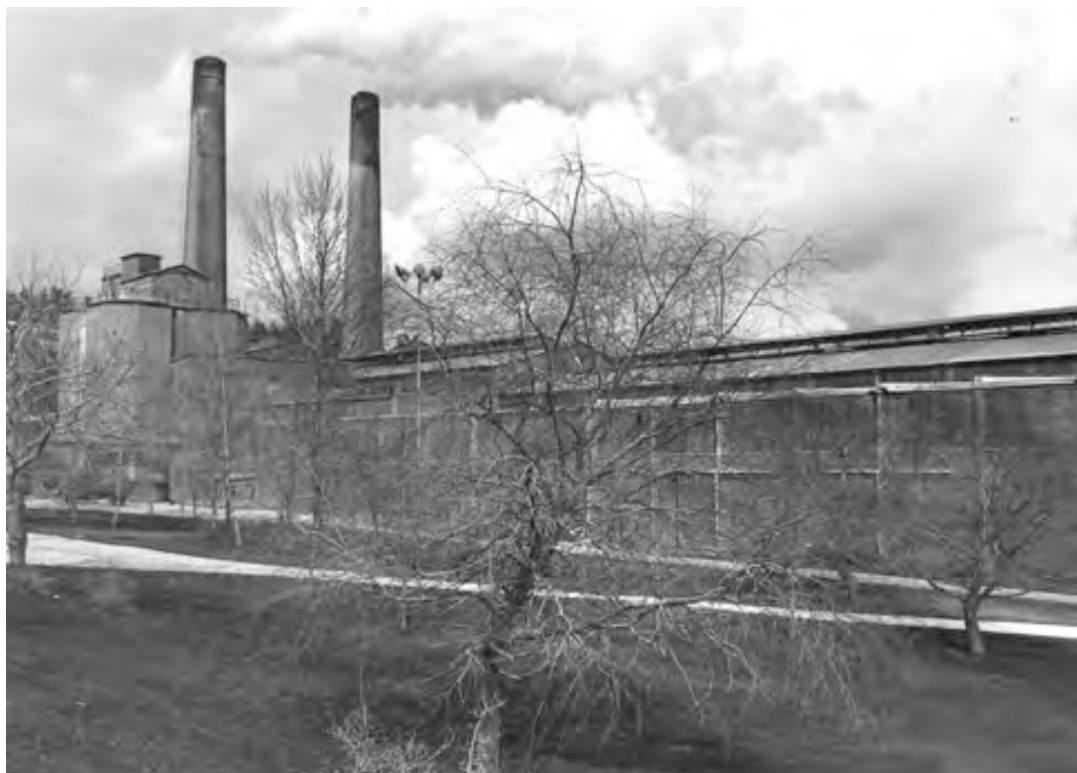
Lerlagrets västra fasad med slamsilorna i norr samt ugnshusets två skorstenar i bakgrunden.

Förutom lerlager fanns i denna byggnad även lerslammeri med två lerslammor, två sekundärkvarnar och flotationsanläggningen. Byggnaden utfördes på ett liknande sätt som kvarnhuset med siporex-utfackningar i väggar samt armerade takplattor på en betongstomme.

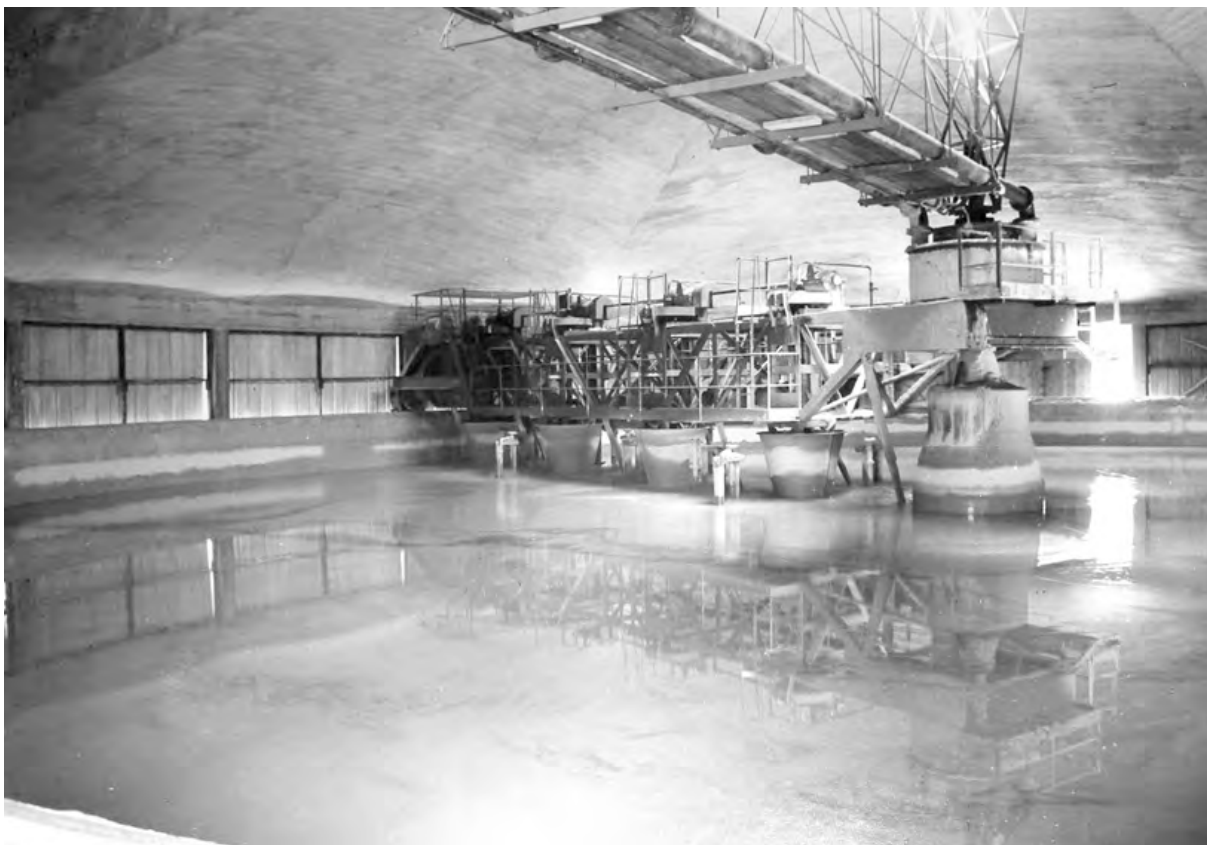
Interiör från slambassängen. Hit fördes det korrigerade råslammet.

Nästa steg i processen var den stora slambassängen dit det korrigerade råslammet fördes för ytterligare utjämning. Den runda slambassängen som byggdes väster om slamsilorna rymde ca 5000 m³. I denna fanns anordningar för både mekanisk och pneumatisk omrörning med tryckluft. Bassängens tak bestod av en 8 cm tjock betongkupol. Slamsilorna och slambassängen förbands med en mindre byggnad i vilken bl.a pumptrustning fanns.

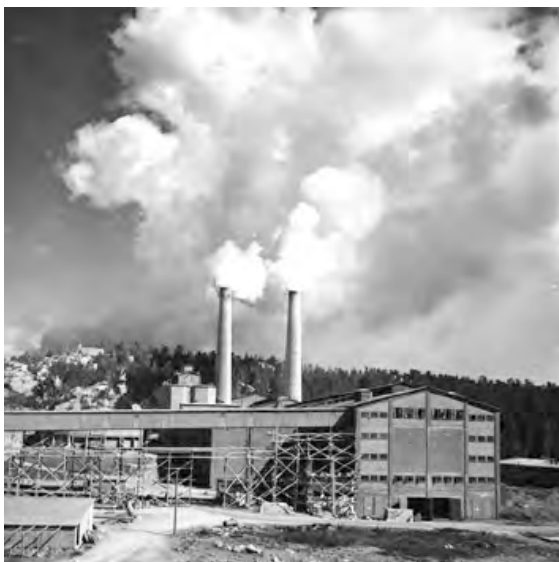
Lerlagret till vänster och ugnshuset till höger med sin vackra fasad i förgrunden. I bakgrunden roter-ugnarnas två skorstenar. I luften syns transportgången där stenkolen transporterades från lagerbyggnaden till ugnshuset. Fotografiet är taget från söder.

Ugnshuset hade en längd på 200 m och uppfördes parallellt med lagerbyggnaden, öster om denna. Vid byggnadens norra del fanns de två 60 m höga skorstenarna som var sammankopplade med ugnarna. Dessa double stacks förekommer ofta vid just cementfabriker. De murades upp med gult, kalkhaltigt radialtegel. Ugnshuset var som tidigare nämnts sammanbyggt med lerlagret. Lerlagret var ca 118 m långt och själva ugnshallen 185 m. Denna befann sig längst åt öster. Grundförhållandena var här varierande och byggnaden står delvis på pålar. Ugnshuset konstruerades i huvudsak som en öppen hall med fristående pelare och var också delvis öppet mot lerlagret. Taktäckningen bestod av eternit på träåsar förutom närmast brännarplatsen där strängbetongåsar uppfördes. Fasaderna kläddes med P.K.-eternit på träåsar med undantag av gavlarna som murades av fogstruken nopsasten mellan de synliga betongpelarna. Inne i ugnshallen uppfördes förutom sex lådformiga bärfundament till varje ugn också ett drivmaskinerifundament på pelare.

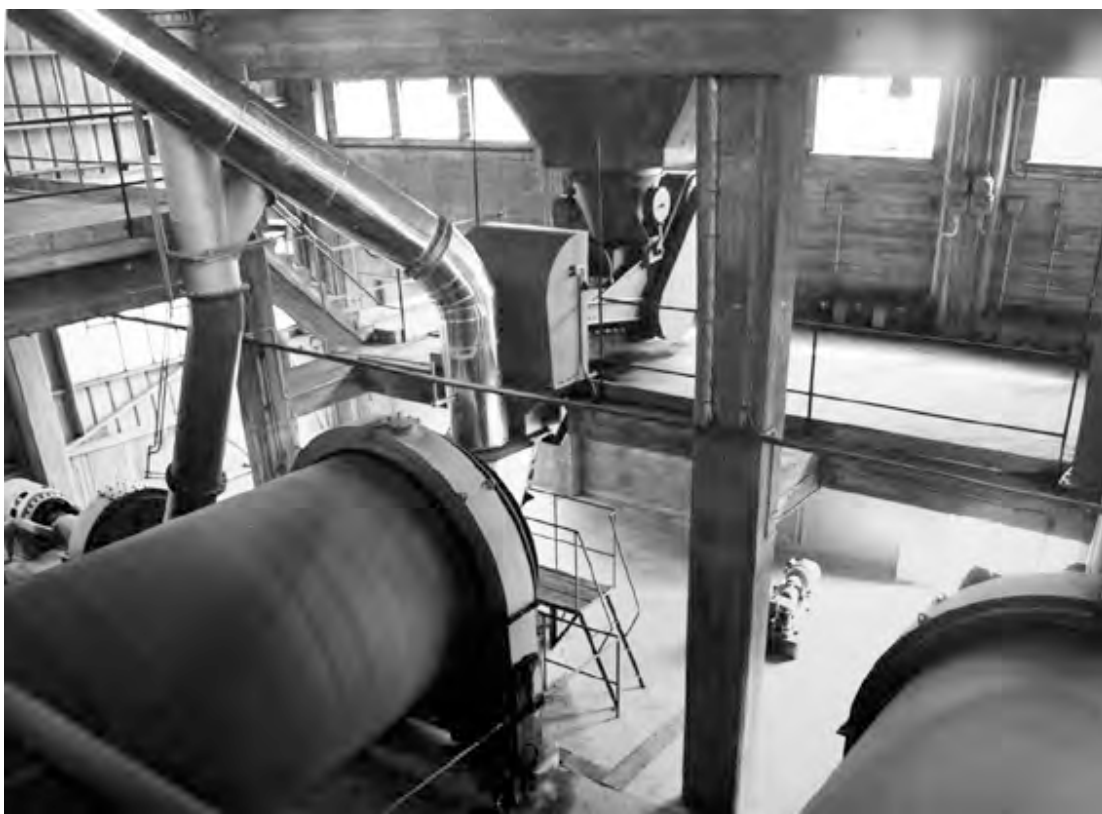
De två kolkvarnarna i ugnshusets södra del.

Som bränsle till ugnarna användes stenkol i form av stybbkol, ett grovt pulver. Kol importerades från framförallt Tyskland och Polen. Innan kolet matades in i ugnarna måste det malas till ett fint pulver. Detta skedde i byggnadens södra del nära brännarplatsen. Kolet transporterades från lagerbyggnadens södra del genom en transportör ovan jord som utmynnade i ugnshuset. Varje ugn hade sin kulkvarn för malning av kol. Kolpulvret matades via behållare in i ugnarna med hjälp av fläktar. Eftersom kolet innehöll en viss fukt som måste avlägsnas användes varmluft från ugnarna i malningsprocessen.

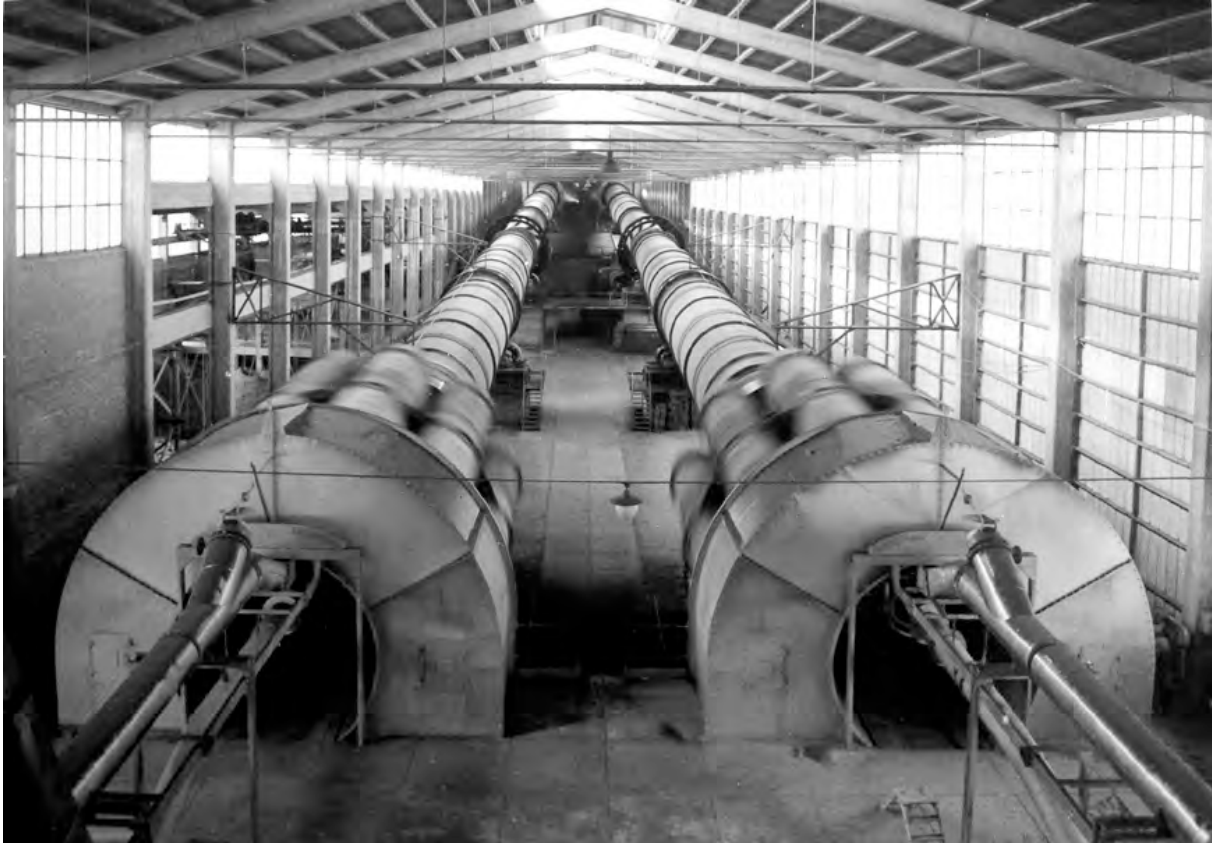
Ugnshusets två roterugnar sedda från ovan. Närmast i bild syns båda ugnarnas planetkylare. Fönsterraderna högst upp på väggarna ger ett vackert ljusinsläpp i lokalen.

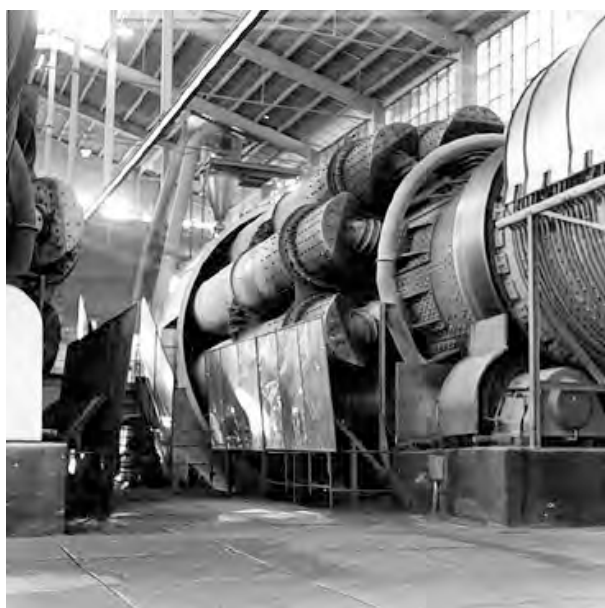
Roterugnarnas planetkylare. De liknar ammunitionskolven på en revolver. Även här kan vi se vilket vackert ljus som faller in i byggnaden.

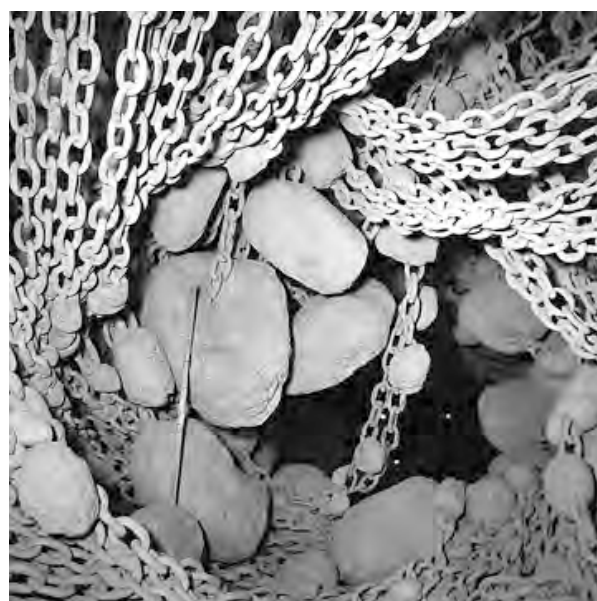
Bilden visar kättingar och cementklinker inne i en av roterugnarna. Problem kunde ofta uppstå i denna del av ugnarna.

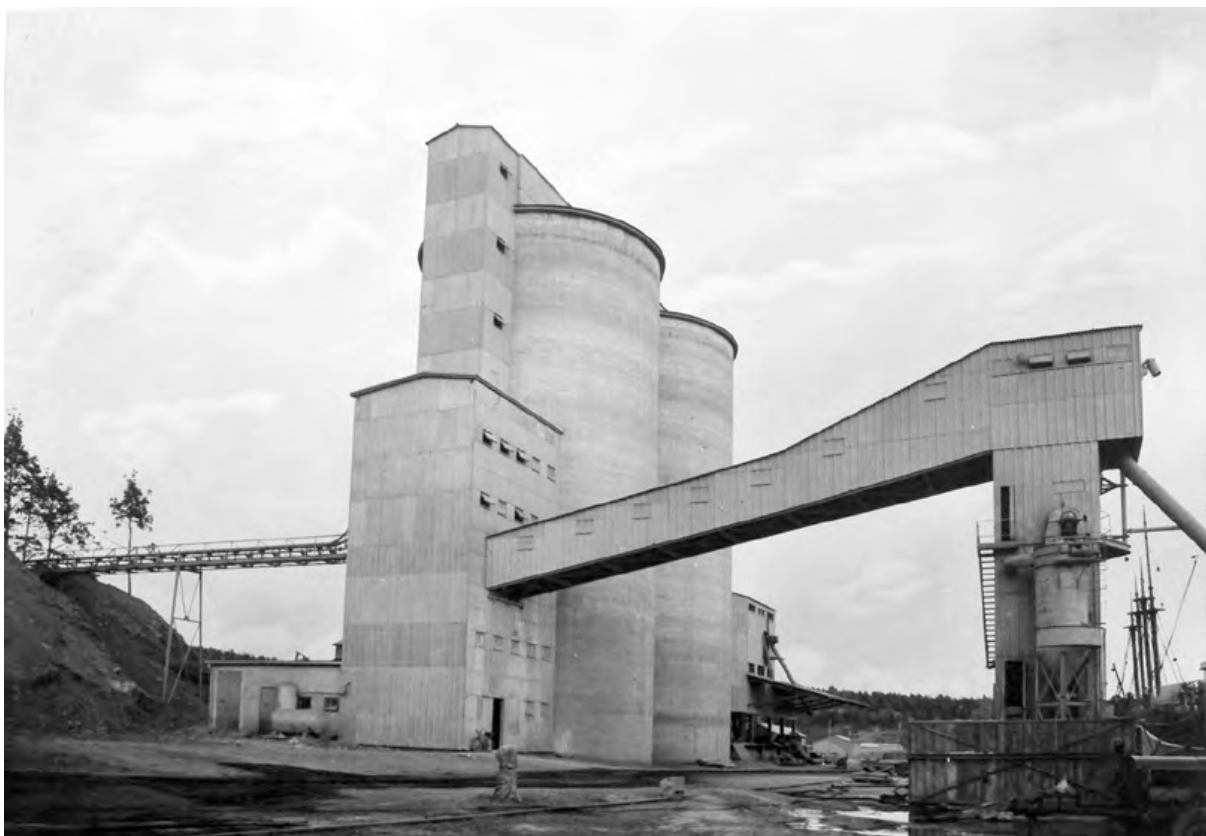
De två första cementsilorna med skopelevatorbyggnaden i förgrunden. Till höger syns den eternitinklädda utlastningsanordningen för lastning av löscement i båtar. Bakom silorna kommer de tre parallella rör där cementet transporterades pneumatiskt från kvarnhuset till cementsilorna.

Det färdigmalda cementet blåstes genom rörledningar till två cementsilor som hade uppförts söder om magasinet, nere vid hamnen. Dessa rymde tillsammans 14 000 ton cement. Vid gjutning av silorna användes glidformar och snitthastigheten vid gjutningen var 3-4 m per dygn. Hål gjordes för transportkulverten. Genom öppningarna kördes stenfyllning in och därefter göts själva kulverten. I kulverten placerades sedan en skruvtransportör som är en transportanordning med en plåt- eller gjutjärnsskruv som roterar i en plåtränna och på detta vis för godset framåt. Den lämpar sig bäst för kortare transportavstånd då den är en stor energiförbrukare.

Golvet i silorna lutade med lägsta punkt på mitten, vid transportkulverten. Golvet lutning var väl avvägt för att cementets rasvinkel skulle bli rätt. Genom rännor i golvet kunde cementet, med hjälp av luft, matas ut till skruvtransportören för att sedan föras vidare till en skopelevator. Skopelevatoren förde cementet upp till en horisontell transportör som transporterade ut materialet till själva utlastningsbyggnaden som var placerad vid kajkanten. I utlastningsbyggnaden kunde cement i lösvikt lastas på båtar eller i bilar.

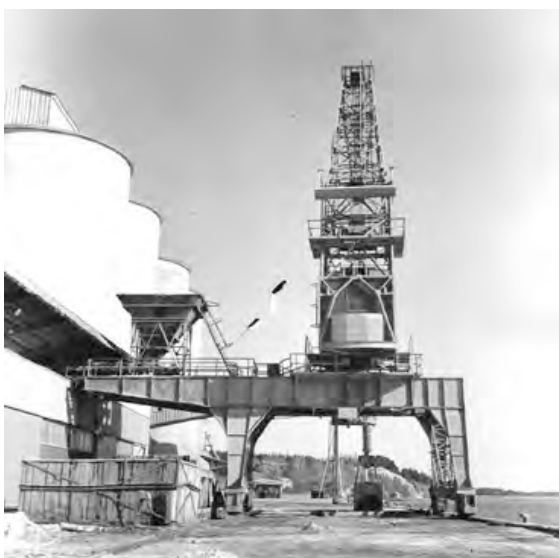
Den vackra vipparmskranen som användes vid lossning av fartygen i hamnen. Kranen står på ett rärlsgående portalstativ. Utliggaren till vänster kallas kantileverkonstruktion. Det inkommande materialet som skulle direkt upp till lagerhuset lastades i den trattformade behållaren. Därifrån gick materialet ned på ett transportband för vidare transport upp till lagerhuset. Kranen användes framförallt till lossning av stenkol. Fotot är taget efter 1954.

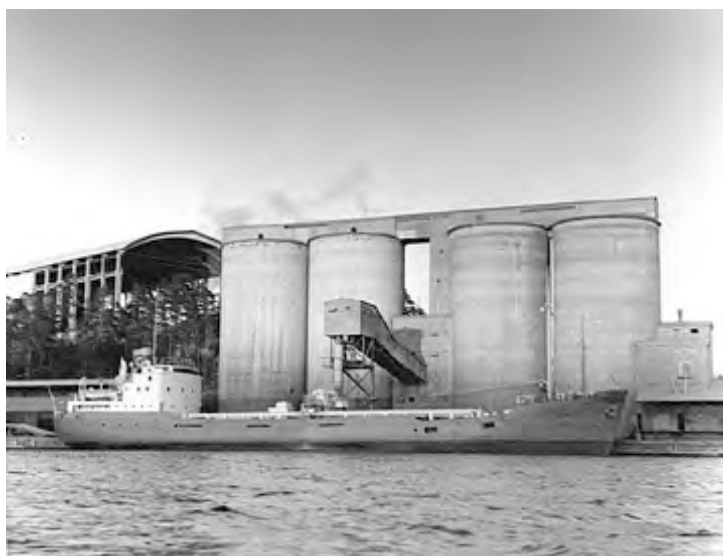
De fyra cementsilorna med utlastningsanordning nere vid hamnen. Till höger byggnaden för cementsäckhanteringen. Till vänster lagerbyggnadens södra del. I förgrunden båten Vika I. Fotot är taget efter 1954.

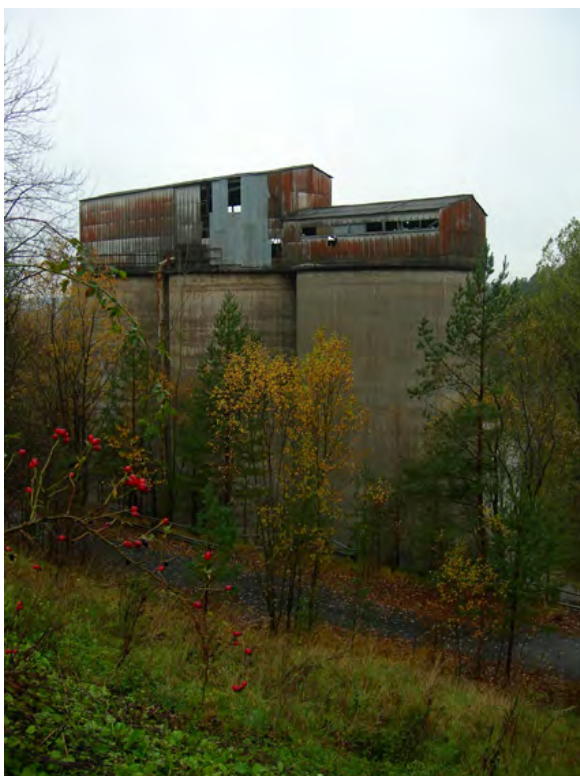
Kalkstenssilorna vid bergets fot sedda bakifrån. Högst upp fanns ett transportband med vars hjälp kalkstenen kunde matas ned i önskad silo. I silorna lagrades stenen sorterad efter kvalitet. Foto: LKU

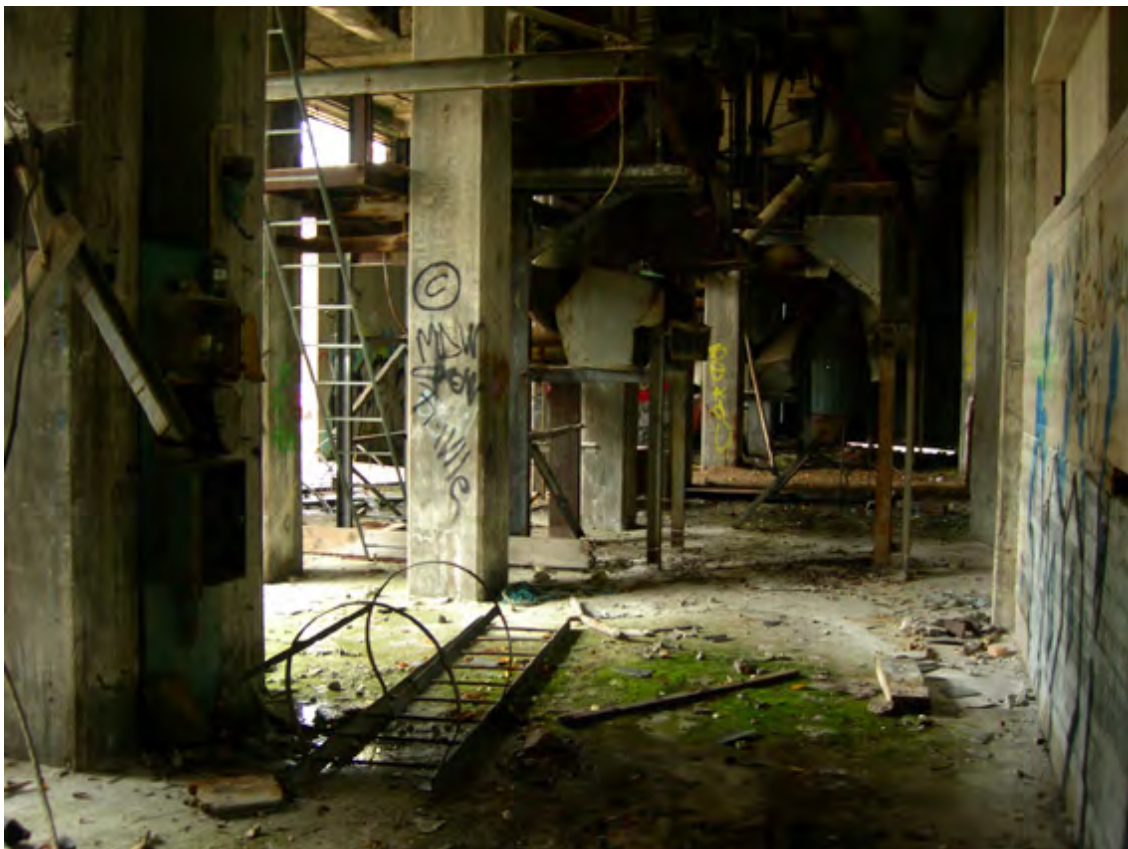
Bilden visar nedre planet under själva silorna. Här matades stenen ut för att sedan transporteras vidare med linbanan.
Foto: LKU

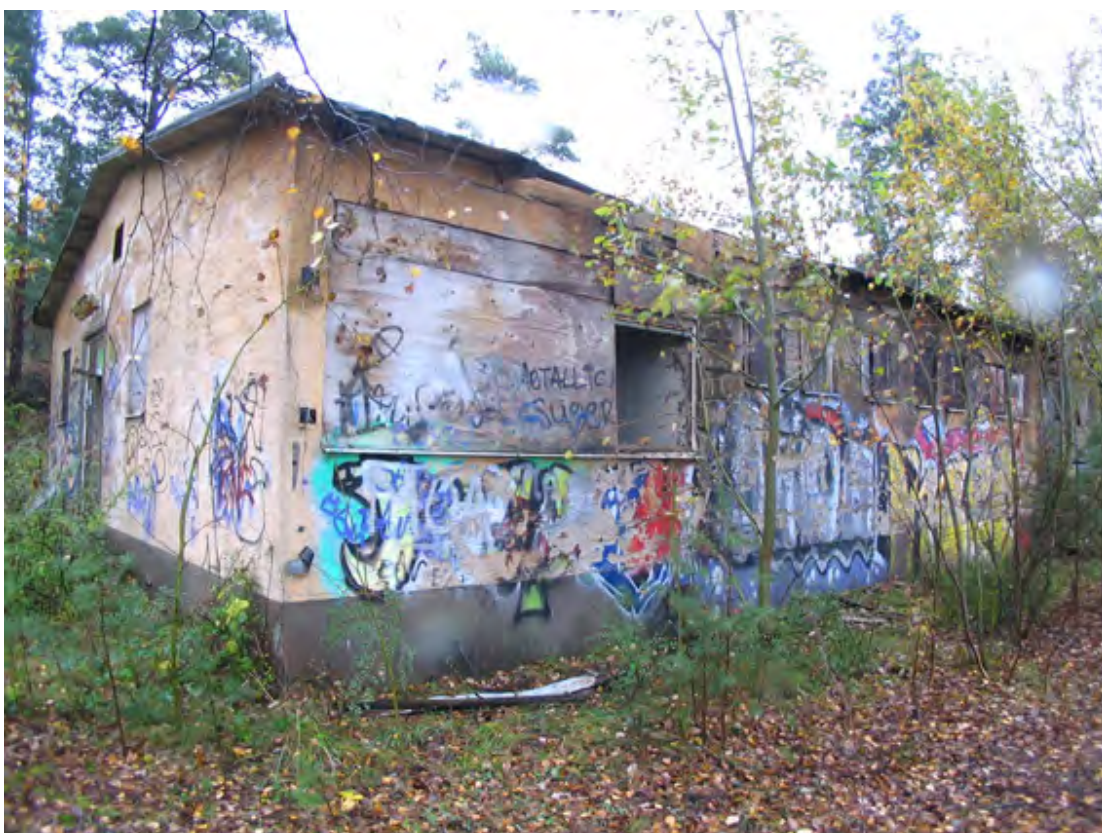
Gruvstugans förfall är långt framskridet med ett tak som är på god väg att rasa ihop. Foto: HL

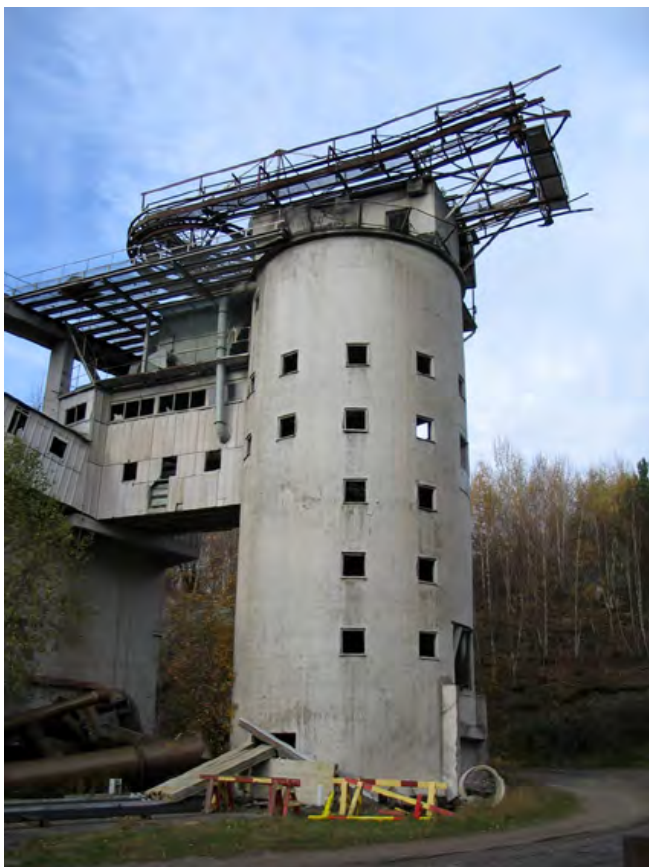
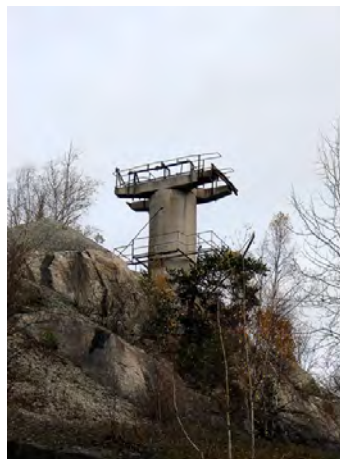
Ett av de två linbanefundament som finns bevarade. Detta är placerat på berget bakom slambassängen.
