December 2006

STORA VIKA

cementfabriken

LÄNSSTYRELSEN
I STOCKHOLMS LÄN

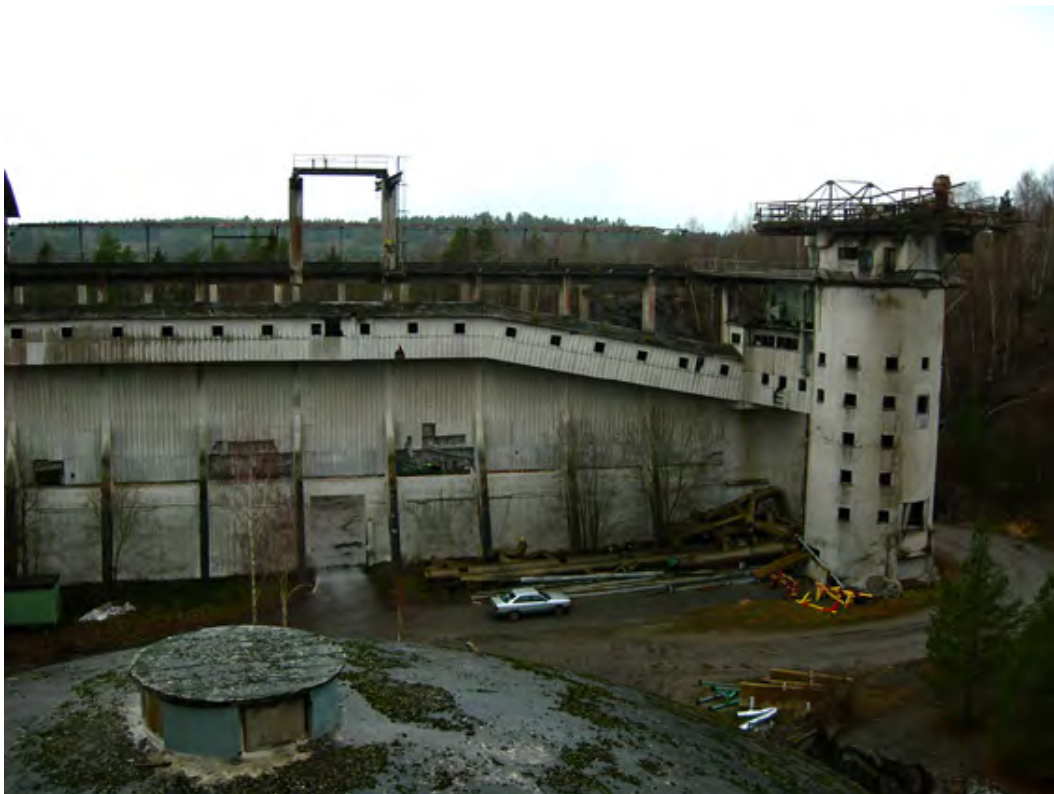
Linbanetornet sitter ihop med lagerbyggnaden genom inbyggda transportband. På bilden syns den östra fasaden längst mot norr med transportbandet som en utbyggnad med små kvadratiska öppningar. I förgrunden slambassängens runda betongtak. Det grå vädret bidrar till den stämning av övergivenhet och långsamt förfall som präglar hela anläggningen. Foto: LKU

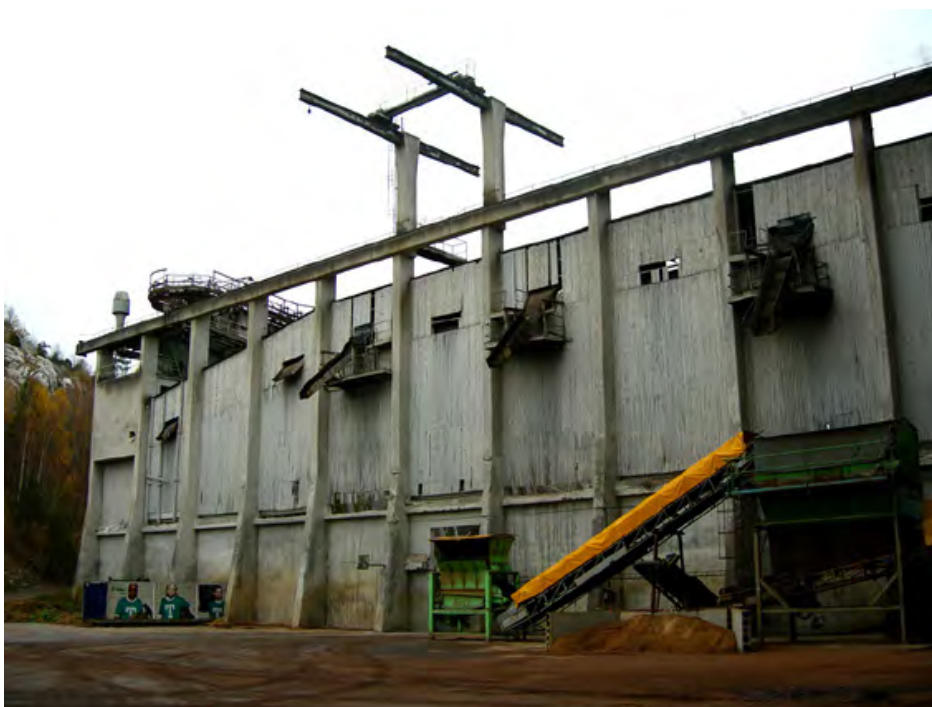
Fasaden på föregående bild syns här från andra sidan. Kalkstenen tippades via rännor ner från transportbandet i stora högar på den öppna planen. Över fasaden höjer sig en lyftanordning med en travers. Foto: LKU

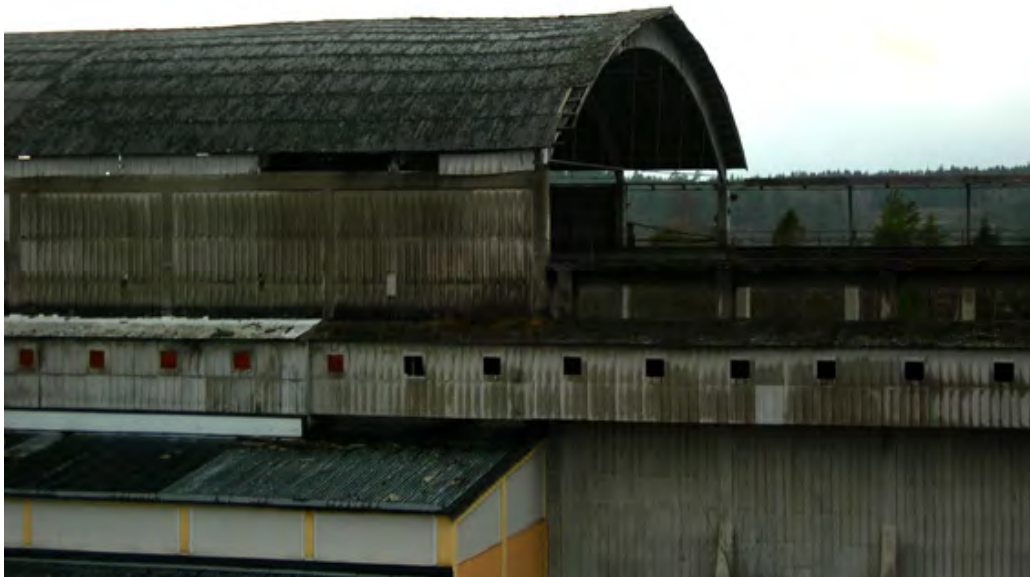
Lagerbyggnadens välvda tak där det slutar mot norr. Taktäckningen består av korrugerad eternit och väggarna är täckta med P.K.-eternit. Bilden visar också det inbyggda transportbandet samt en del av kvarnhuset.

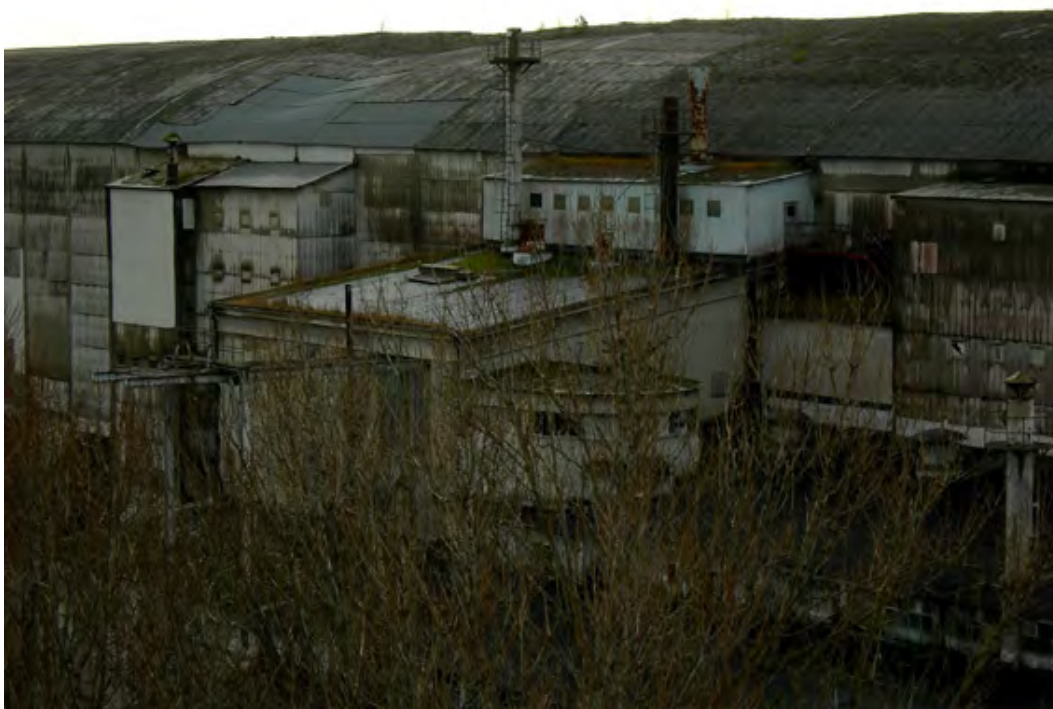
Anblicken av kvarnhusets fasader är en estetisk upplevelse. Byggnaden är idag ett pussel av olika grå ytor, fönsterband med asymmetriskt krossade rutor och ytor som trots sin ringa ålder fått en påtaglig patina. En av takets skador har lagats med ny plåt.

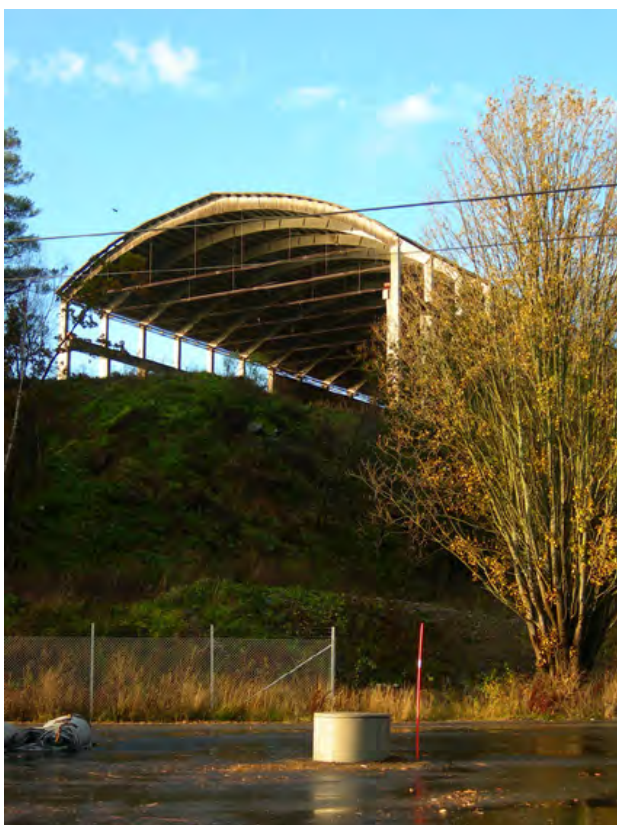
Lagerbyggnaden med sin takkonstruktion bestående av limträbalkar i bågform av fabrikat Töreboda.

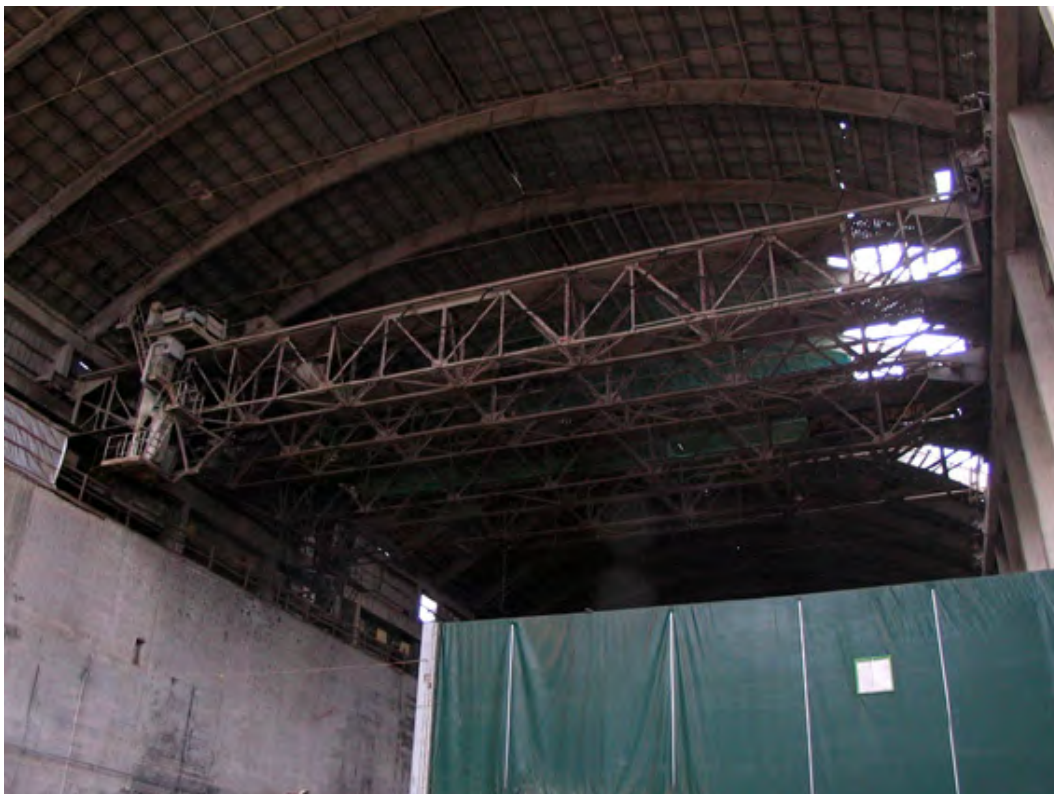
Här syns de två traverser som användes vid hanteringen av de olika material som lagrades i byggnaden. Takhöjden är ca 30 m. Foto: HL

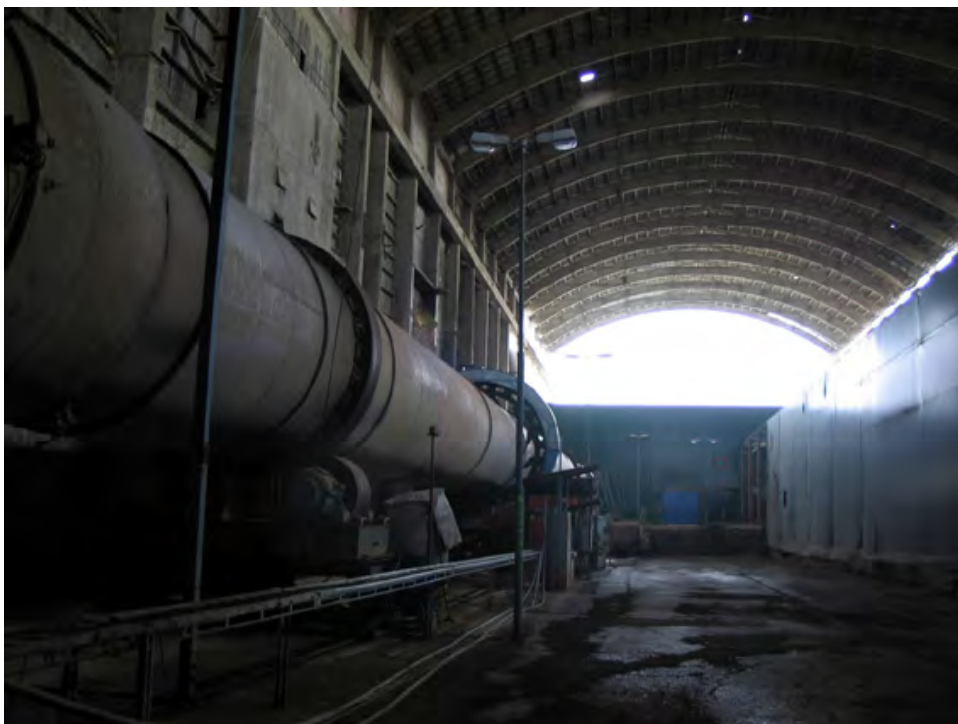
Lagerbyggnaden inifrån. En av roterugnarna som användes för att framställa cement har flyttats hit från ugnshuset. Ugnen är inte komplett; delen där kylarsystemet satt saknas. På bilden syns nästan hela den återstående ugnen. Lägg märke till gatlyktorna som kan berätta något om byggnadens väldiga rymd.

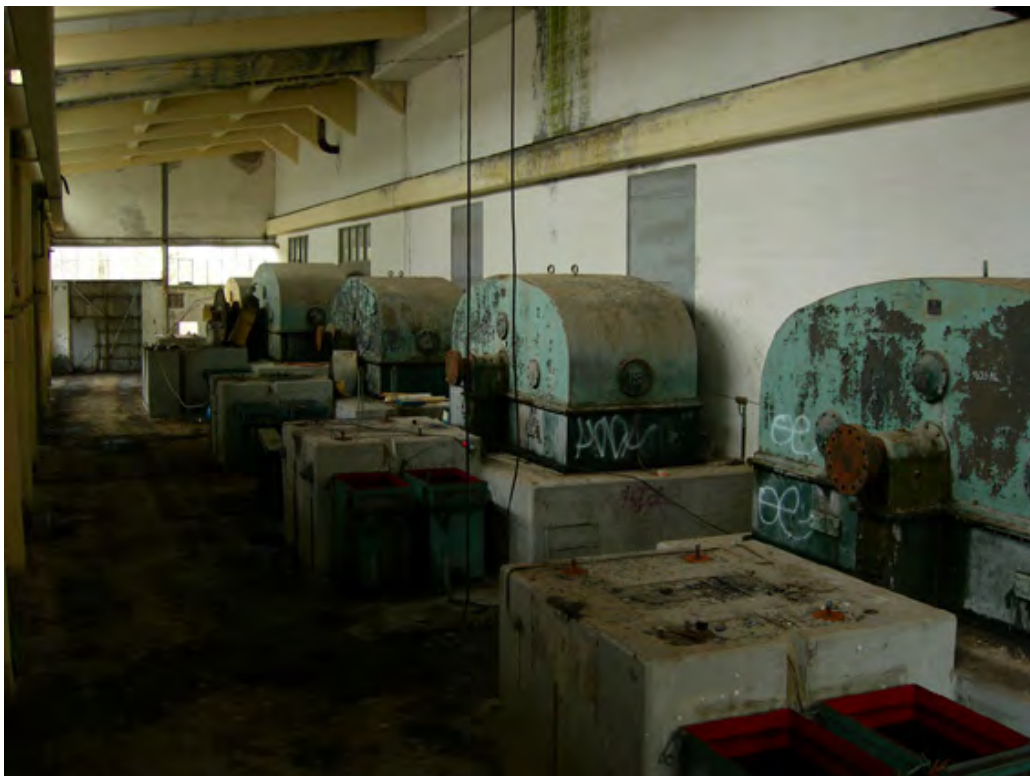
Här syns fem av de sex precisionsväxlar (F L S Symetro) som finns kvar i kvarnhuset. Växlarna är kopplade till varsin kulkvarn. Kvarnarna finns bakom väggen. När anläggningen var i drift stod motorer på betongfundamenten framför växlarna. En skarv i väggen mellan den tredje och fjärde växeln visar var det ursprungliga kvarnhuset slutade. Växlarna hör till Slamkvarn 4, Cementkvarn 2, 3, 4 och 5 framifrån räknat.

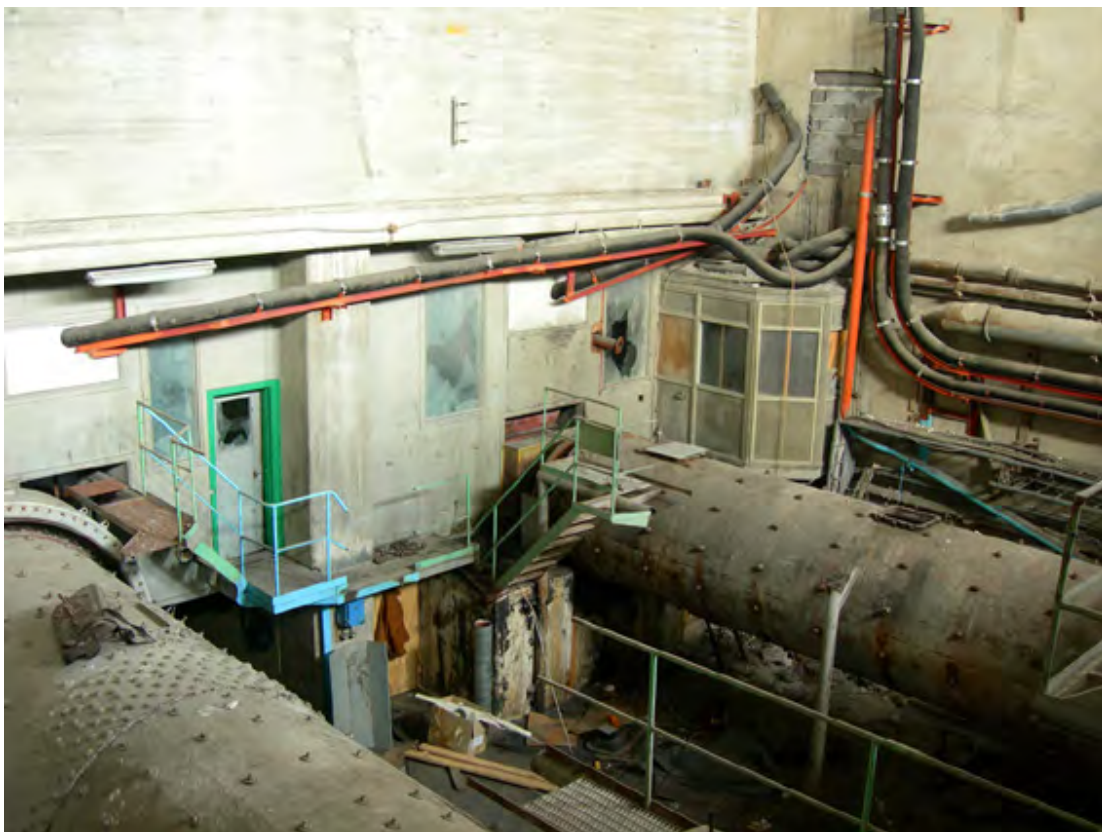
Denna bild visar tillsatskvarnen (den mindre till höger i bild) och Slamkvarn 4 som ursprungligen var Cementkvarn 1. Kvarnarna ansluter till fickbyggnaden där inmatningen skedde. Foto: LKU

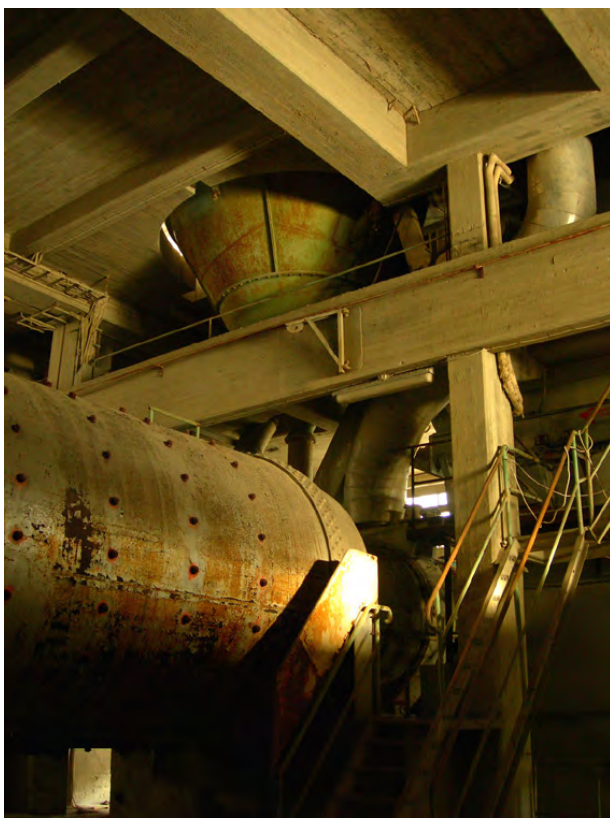
Cementkvarn 4. Ovanför kvarnen anas en trattliknande form som är en sikt till vilken det malda materialet gick. Här sorterades alltför grovt gods ut för att sedan via en ränna gå tillbaks till kvarnens inmatningsdel. Det färdiga cementet transporterades vidare till lagringssilor i hamnen.

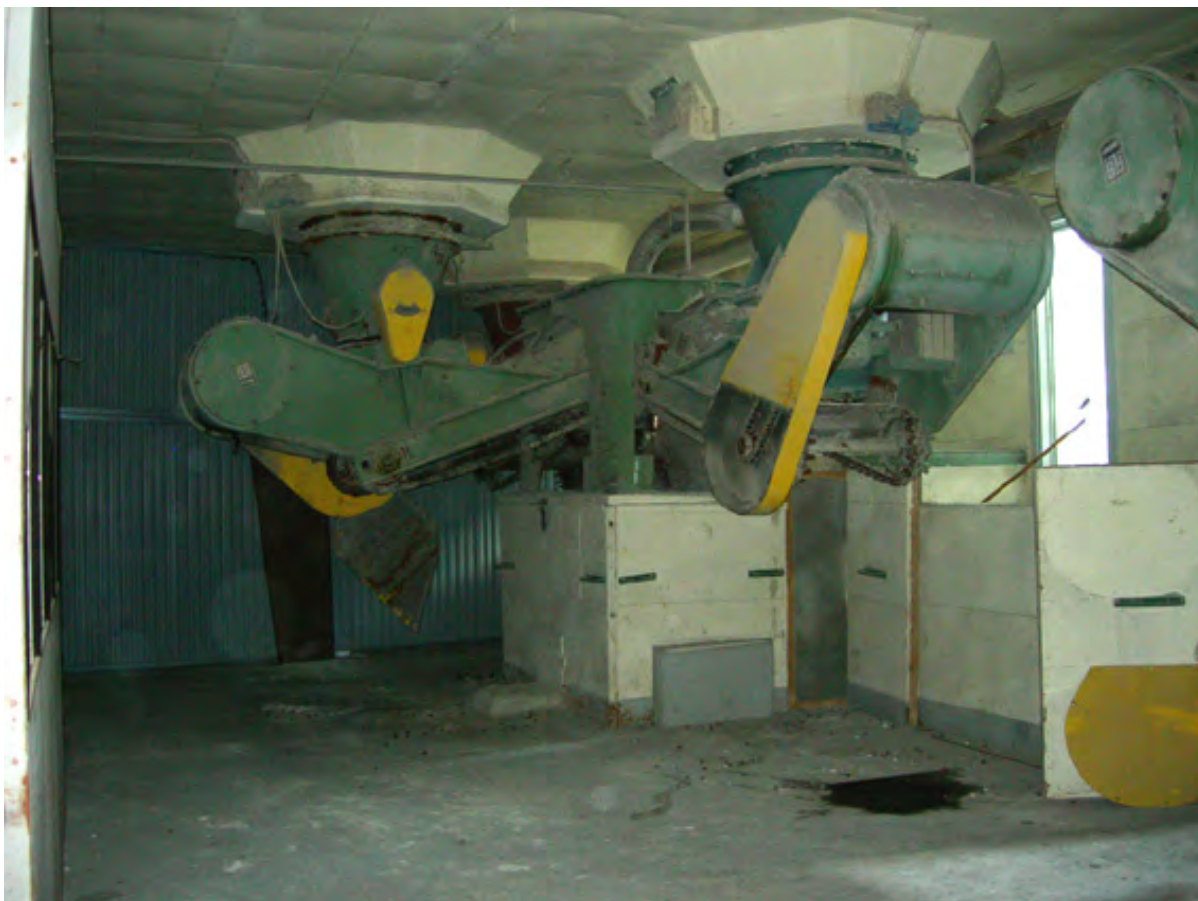
En matningsanordning med automatvåg var kopplad till varje kvarns inmatningsände. I stora betongfickor ovanför matningsanordningarna förvarades kalksten, färdigbränd cementklinker, gips, slagg och andra material som skulle malas. Detta vägdes, matades ut i rätt proportioner och fördes vidare in i kvarnarna. Denna del av kvarnhuset saknar fönster och eftersom ingen elektricitet är inkopplad råder här ett totalt mörker. Foto: LKU

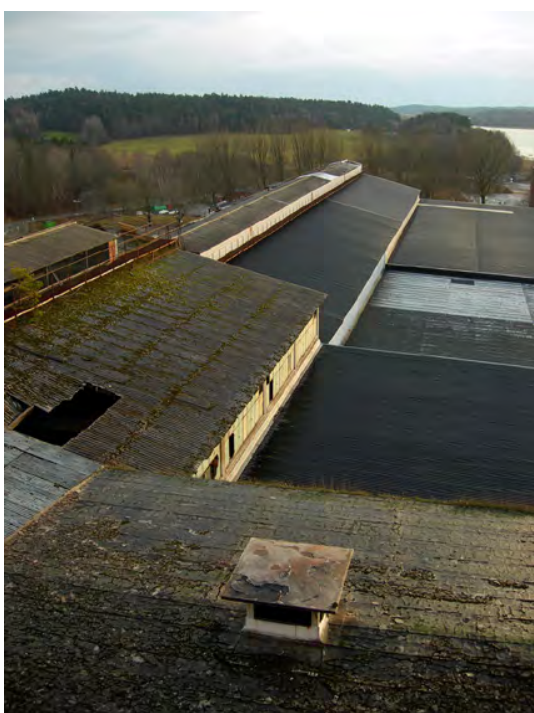
Vy över ugnshusets och lerlagrets tak. Fotot är taget från taket på slamsilorna. Eternittaken är delvis utbytt mot korrugerad plåt. Till vänster syns ett stort hål i taket. Foto: LKU

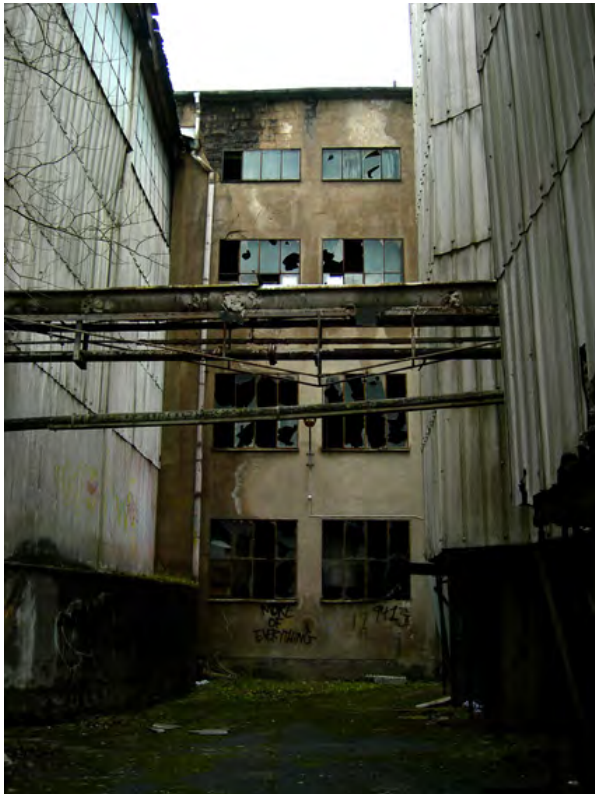
Flotationshusets norra fasad. Här har alla glasrutor krossats. Fasaden ligger inklämd vid slam-silor och ugnshus. Att gå här ger en känsla av att vandra i en smal och ruffig gränd. I förgrunden syns transportrör mellan ugnshuset och slam-silorna.

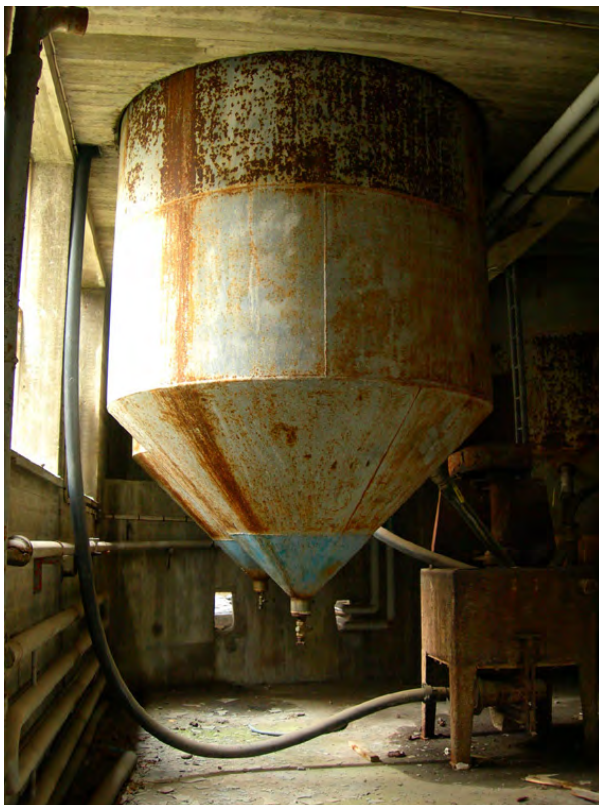
Vi går in genom en dörr i flotationsanläggningens norra fasad. Direkt till vänster innanför dörren finns tre behållare för flotationsprocessens kemikalier. Här ses en av behållarna.

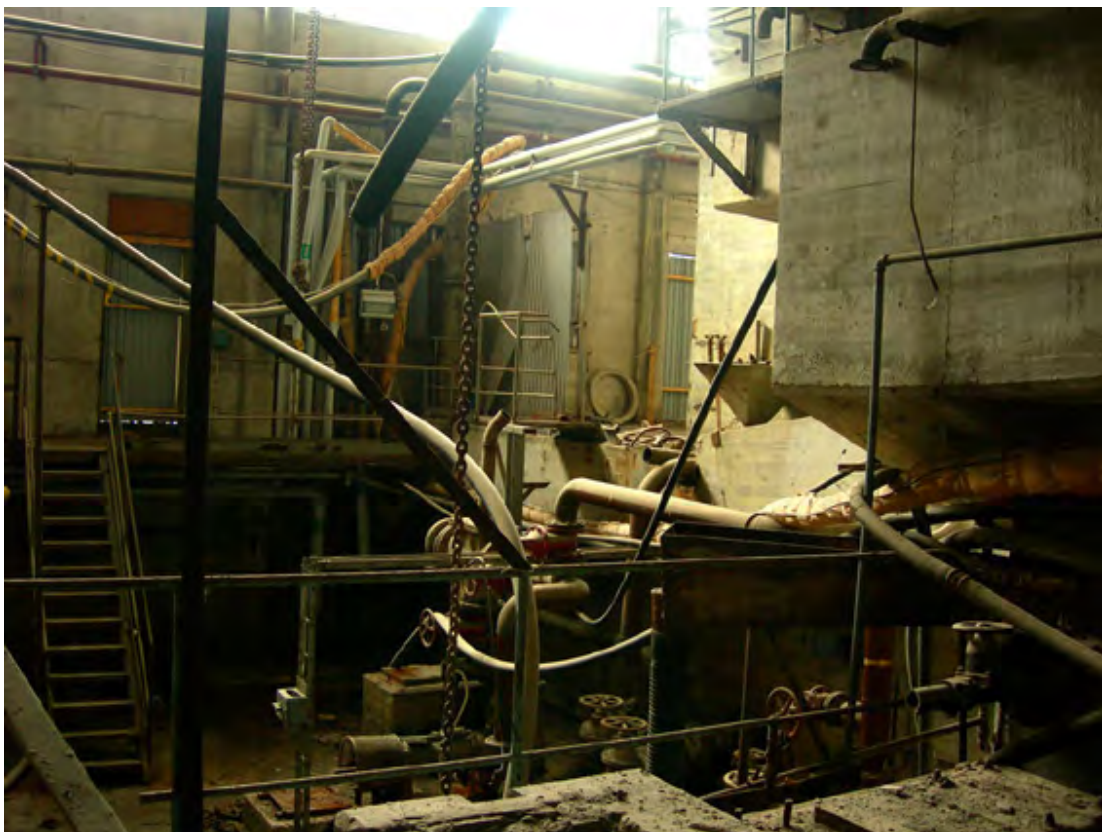
Interiörbild från flotationsanläggningens bottenvåning. En stor del av pumptrustningen saknas, kvar finns rostiga rörledningar och fundament.

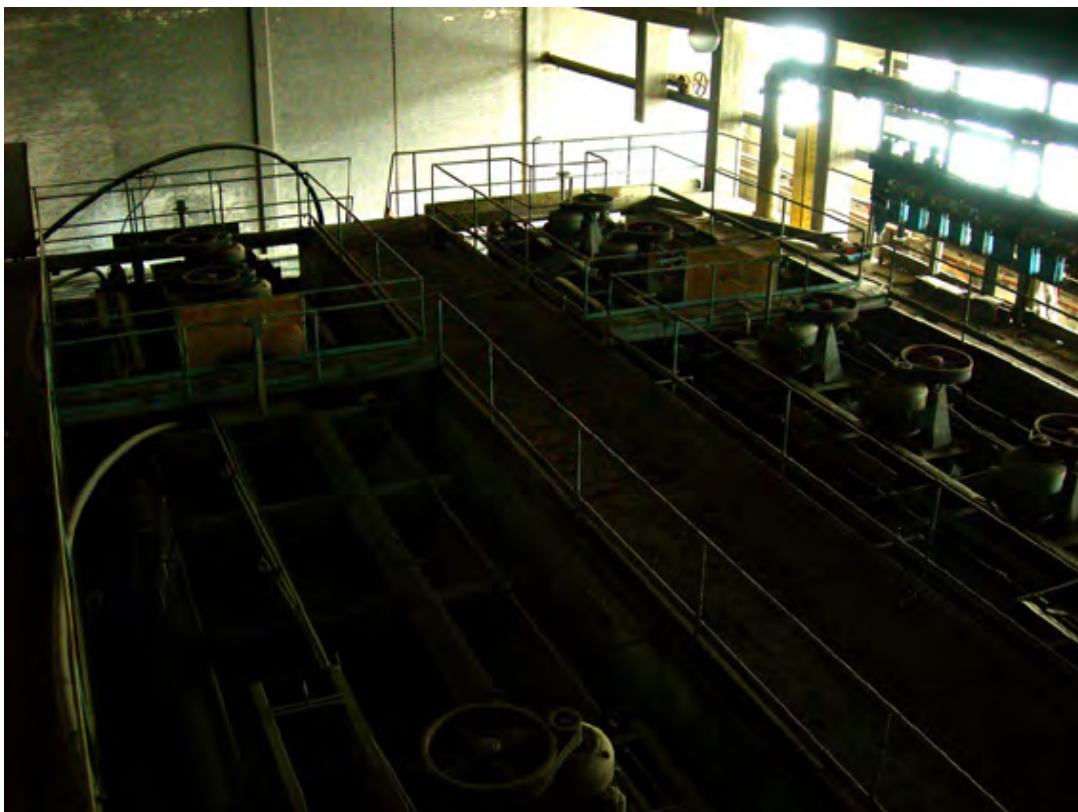
Flotationsanläggningens skumflotationsceller. Under dessa finns två vattenbassänger som distribuerade allt fabrikationsvatten.

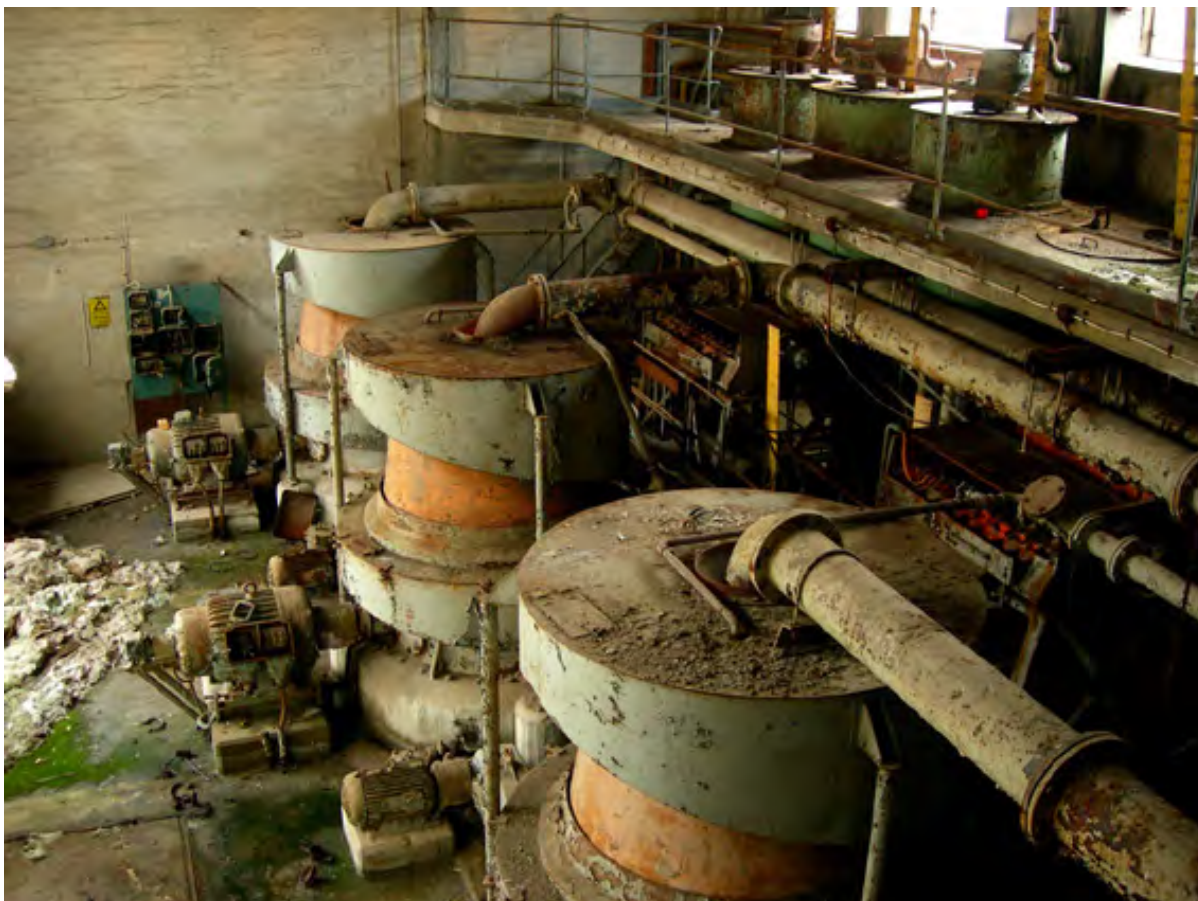
Flotationsanläggningens tre centrifuger där grovslammet passerade för att delas upp i fint och grovt. På en avsats ovanför centrifugerna syns tre behållare för kemikalier.

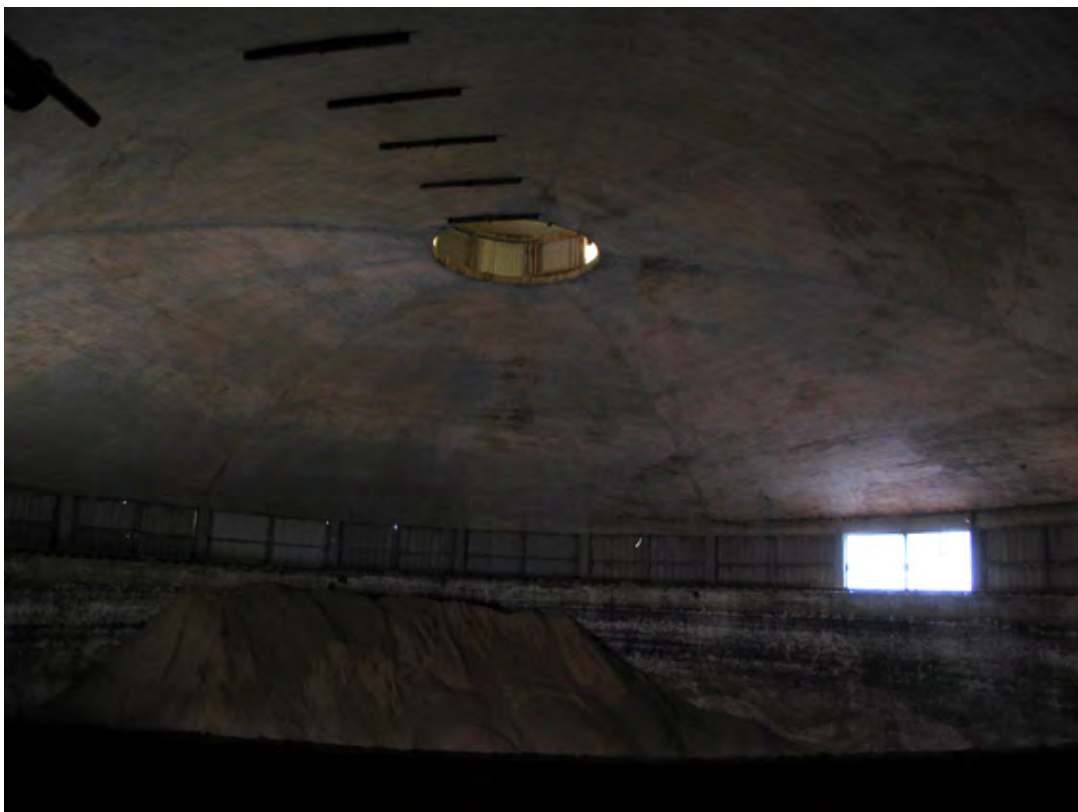
Interiör från slambassängen. Det kupolformade taket har en lanternin i mitten. Idag förvaras flis i byggnaden. För att kunna köra in flisen har en öppning tagits upp i fasaden. Detta skedde under företaget Bedminsters tid.

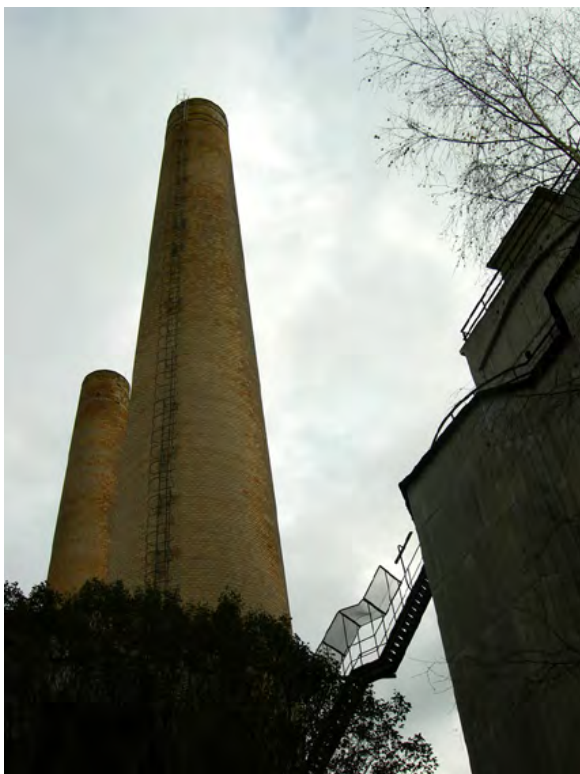
Trappan som går från slamsilornas tak ned till ugnshusets tak syns här mellan slamsilorna och skorstenarna.

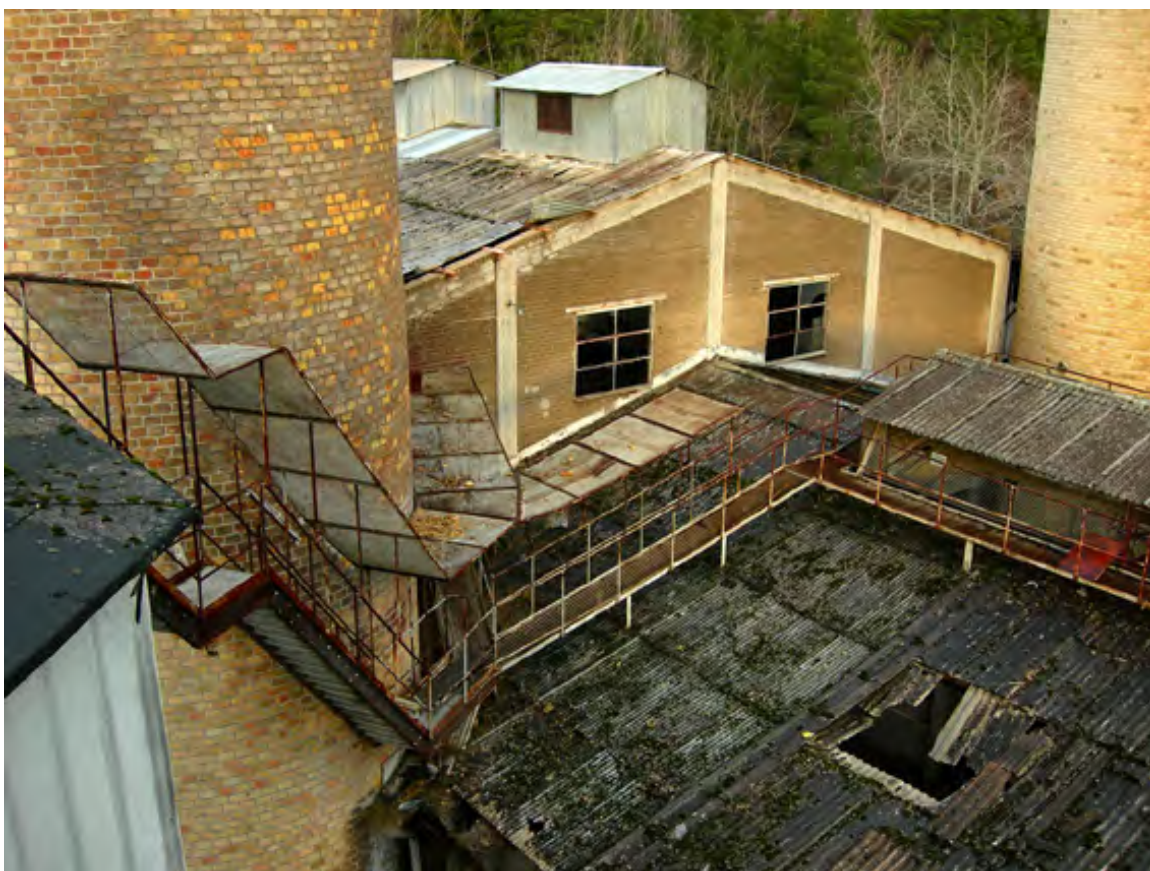
Trappan från slamsilorna leder ned till ugnshusets tak och fortsätter längs hela taket. Observera skyddsanordningen ovanför trappan som skall skydda mot fallande föremål. Mellan skorstenarna syns den södra fasaden på den byggnad som inrymde elektrofilteravdelningen i ugnshuset.

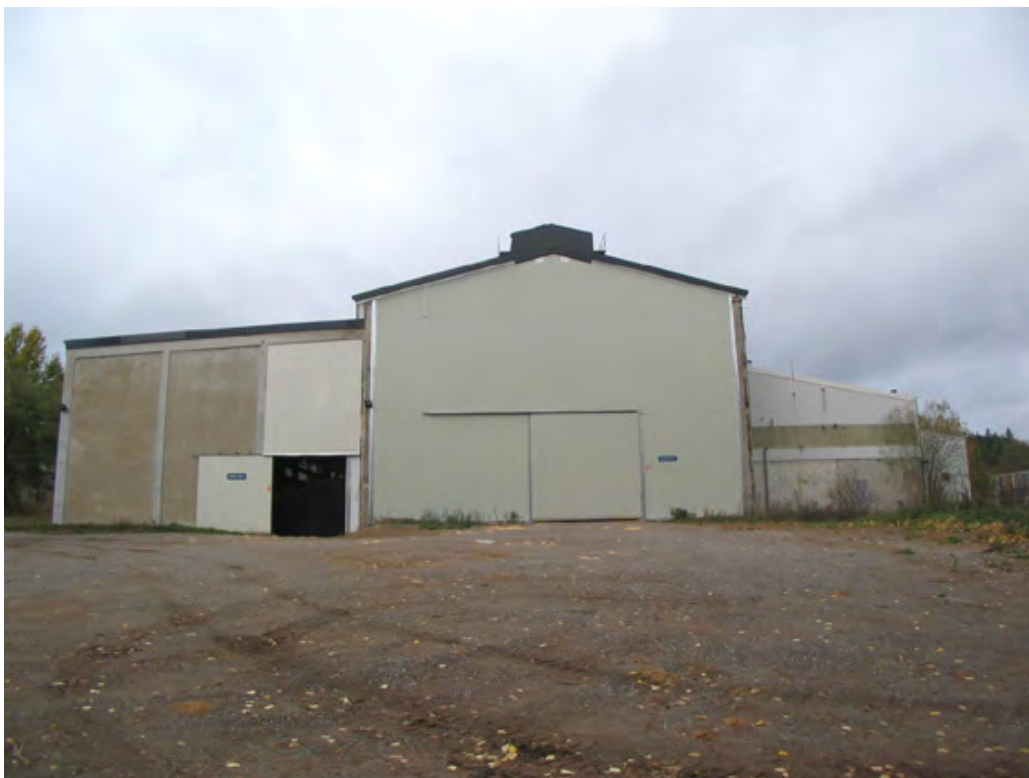
Lerlager och ugnshus som det ser ut idag. Fasaden är plåtklädd och har stora skjutdörrar insatta. Den södra delen av ugnshuset med sin vackra gavelfasad är riven och koltransportbanan mellan ugnshuset och lagerbyggnaden är även den riven. Fasaden är idag ganska intetsäggande och tråkig.

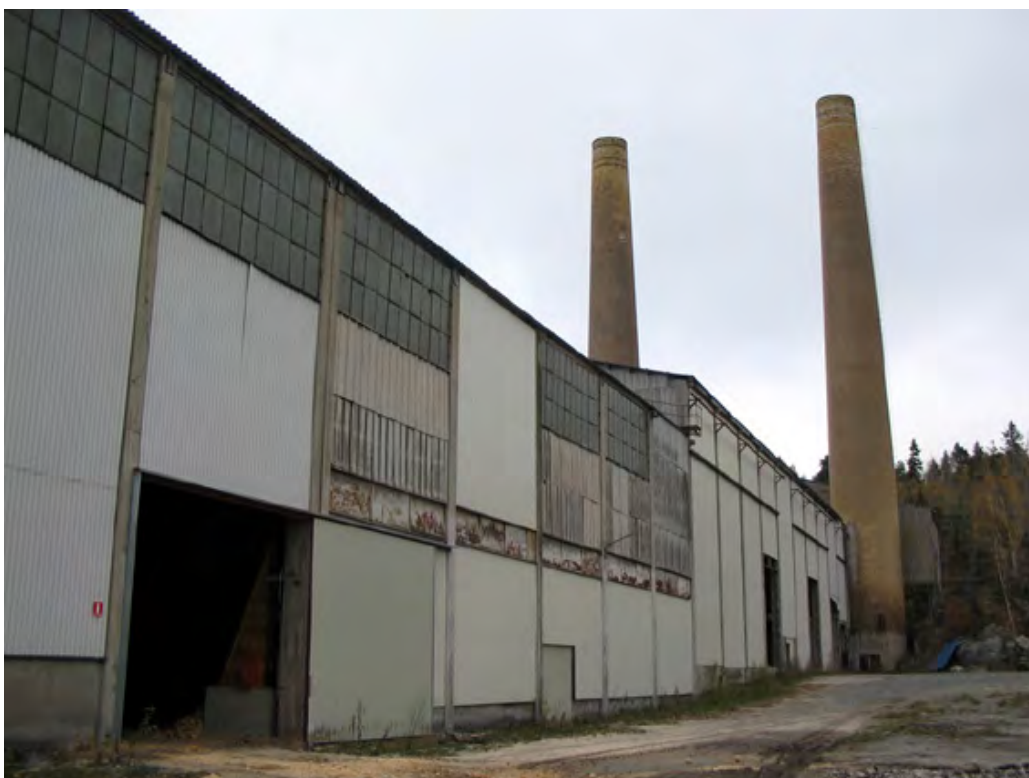
Ugnshusets östra fasad. Även den är delvis inklädd med plåt. Den ursprungliga fönsterraden finns fortfarande kvar.

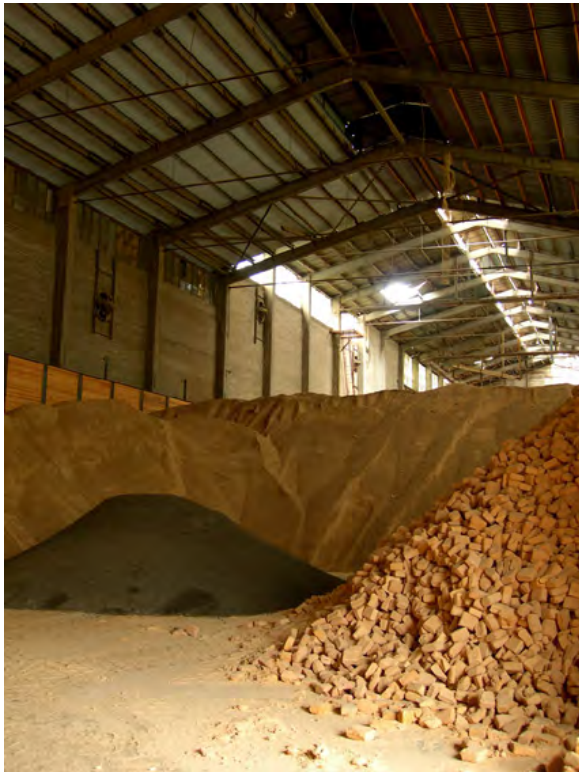
De två roterugnarna finns inte kvar i ugnshuset. Istället används lokalen för att lagra flis och andra material. Byggnadens fönster släpper fortfarande in ett milt ljus.

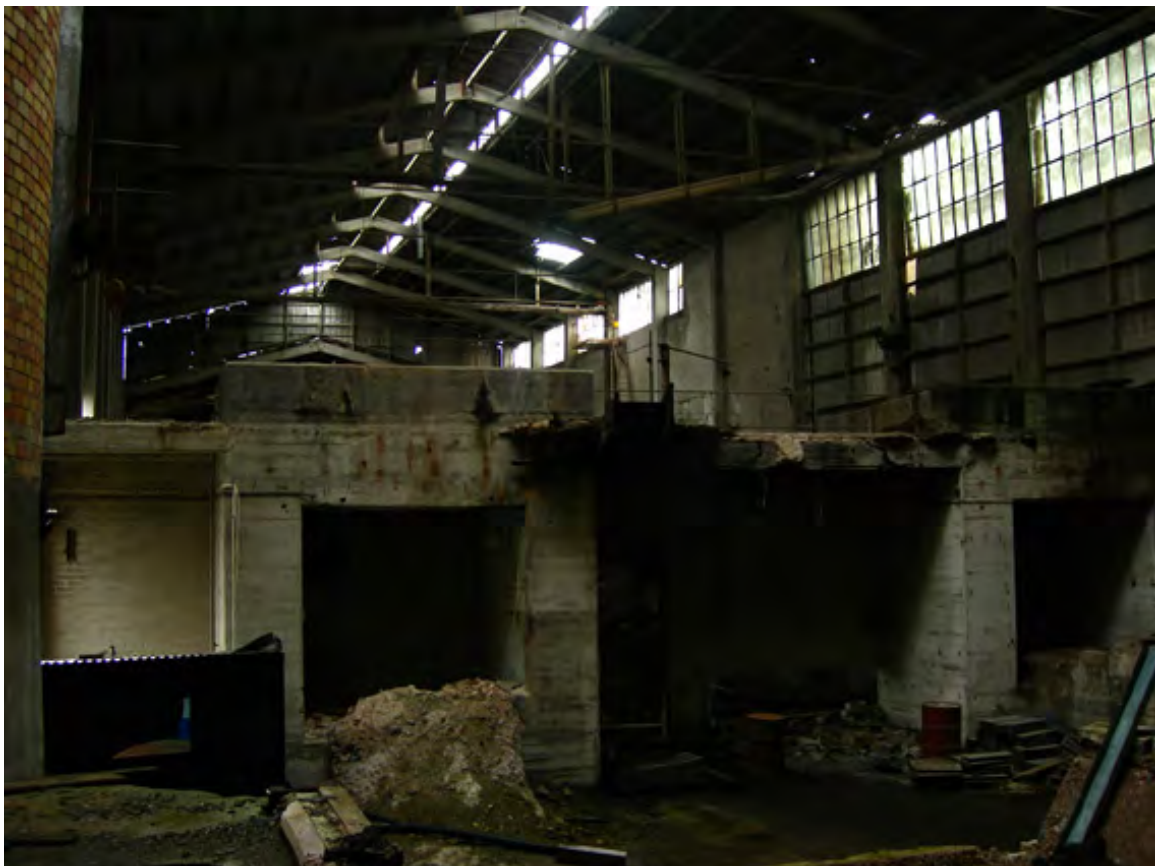
Interiör från ugnshuset. Vi står i den norra delen och tittar mot söder. Roterugnarna var placerade ovanför de fundament och det golv som syns på bilden. Bakom väggen finns avsättningsbassängerna. Foto: LKU

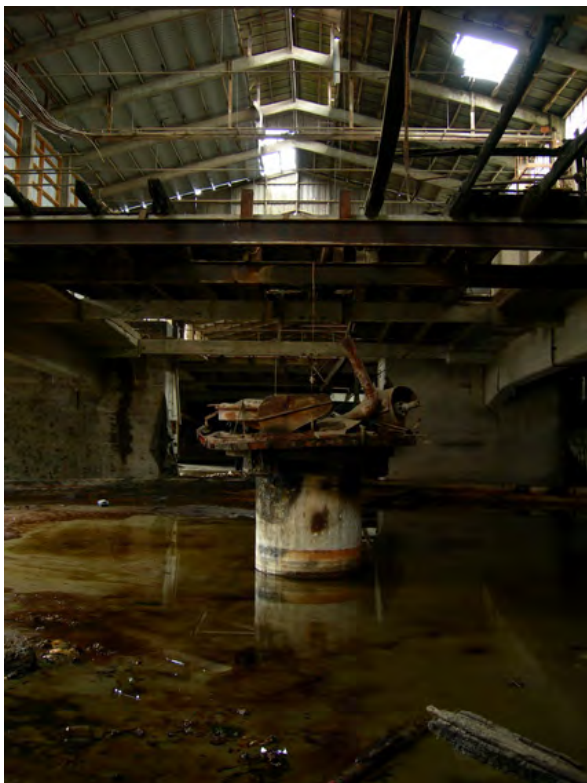
Här tittar vi mot söder i ugnshuset. I förgrunden en av avsättningsbassängerna. Pelaren i mitten är en del av den anordning som fick slammet att rotera. Bakom väggen finns ytterligare en bassäng.

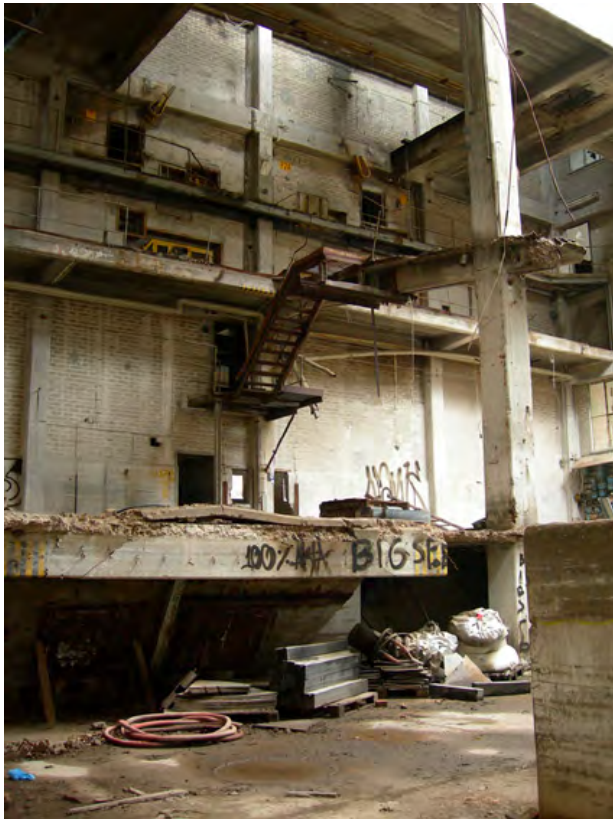
Insidan av ugnshusets norra vägg som ser ganska naken ut. Här syns att det rivits en del. I denna del av byggnaden matades slammet in i ugnarna.

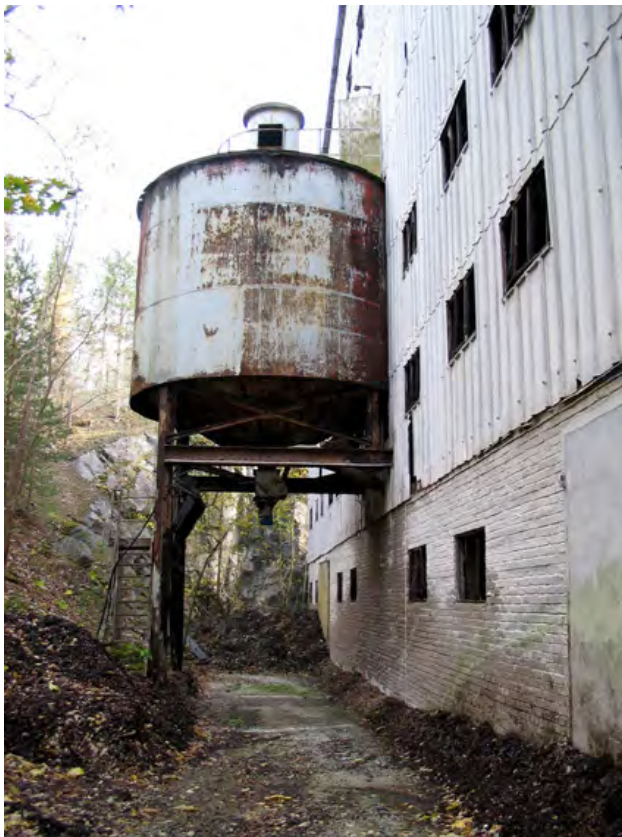
Utlastningsanordning utanför ugnshusets norra vägg. Anordningen hörde till den elektrofilteravdelning som fanns inne i byggnaden.

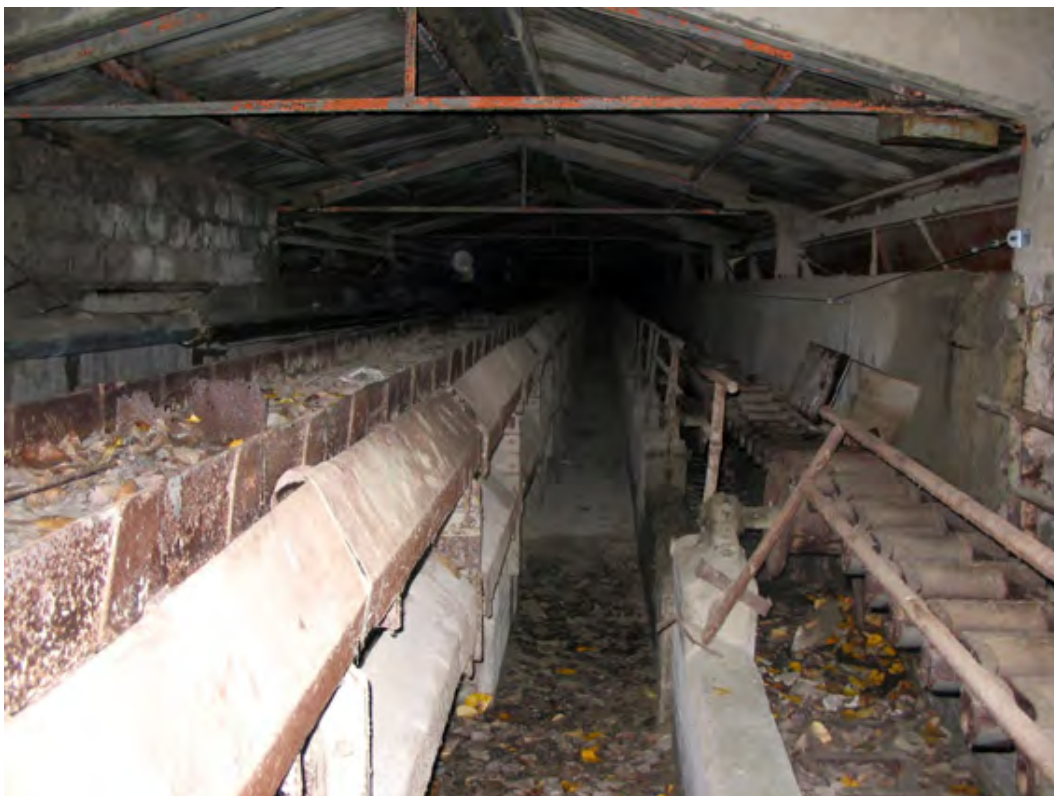
Mellan ugnshuset och lagerbyggnaden finns en transporttunnel, till hälften under jord och till hälften ovan jord. Till vänster syns en skakränna av stål där den varma klinkern transporterades från ugnshuset till lagerbyggnaden. Släpkedjan till höger är den ursprungliga transportanordningen som senare användes i reserv. Foto: HL

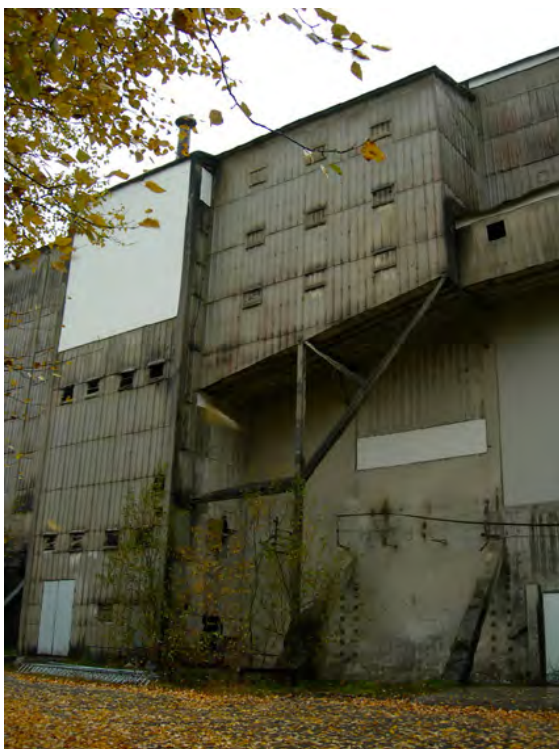
Utbyggnader på lagerhusets östra fasad. Till vänster syns den byggnad som rymmer skopelevator och trappa. Bakom fasaden på den smala utbyggnaden till höger finns ett transportband. Foto: LKU

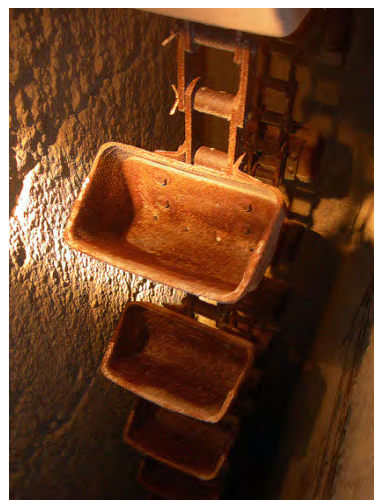
Skopelevatoren transporterade klinkern vidare upp i lagerbyggnaden där den tippades för avvalning. Foto: LKU
