December 2006

STORA VIKA

cementfabriken

LÄNSSTYRELSEN
I STOCKHOLMS LÄN

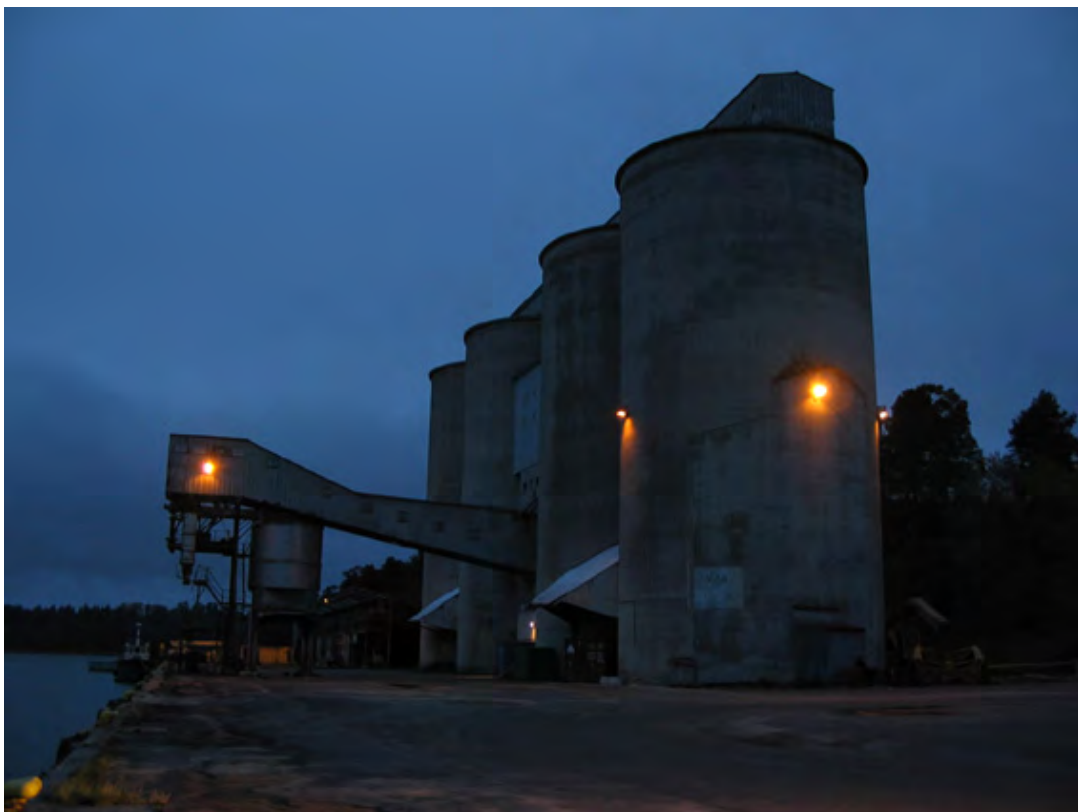
Skymning över cementsilorna i hamnen. Närmast i bild de två äldsta silorna. Byggnaden för säckhanteringen är riven någon gång efter 1978. En tydlig siluett har den dock efterlämnat på den södra silons vägg.

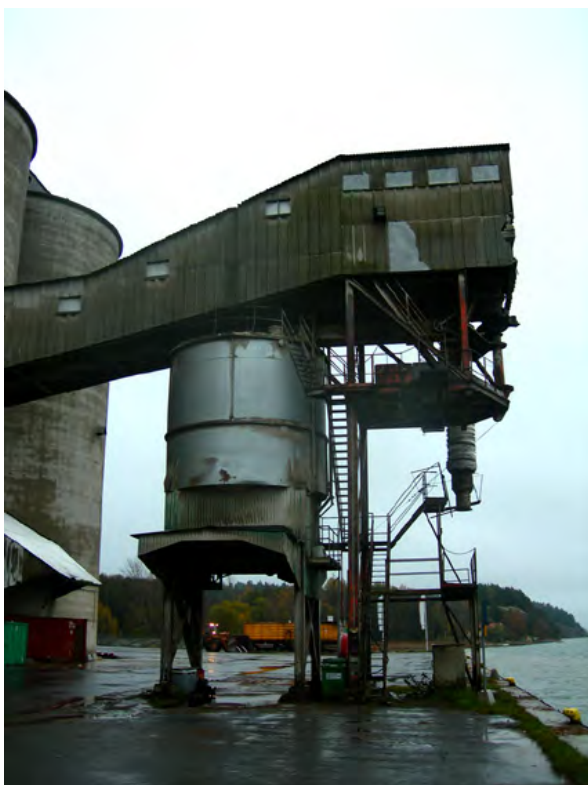
Utlastningsanordningen för löscement sedd från norr. Till höger den s.k. strumpan som användes för lastning av båtar. Under behållaren till vänster kunde bilar köra in för att lasta i bulk. Behållaren fanns inte från början. Utlastningsanordningen för båt var tidigare inklädd med eternit ända ned till marken.

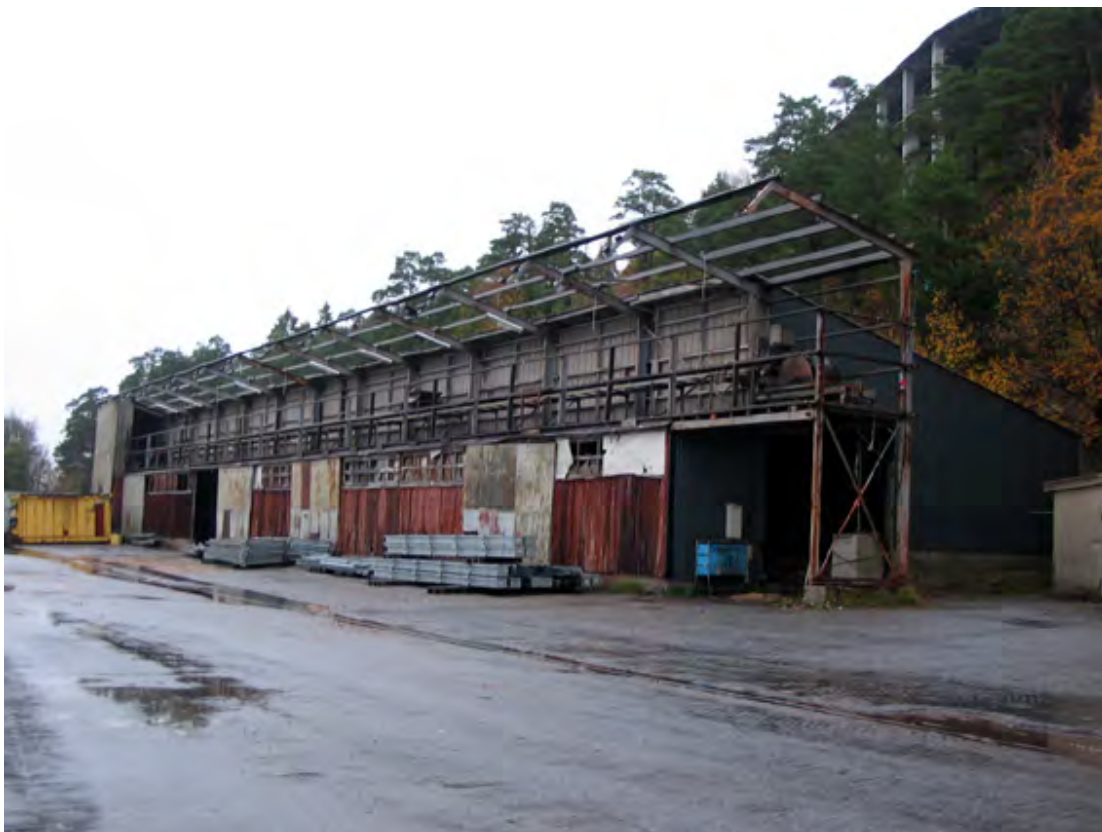
Magasinsbyggnad. Väggen av eternit som skyddade transportbandet längs med byggnaden har nästan helt försvunnit. Transportbandet finns dock kvar.

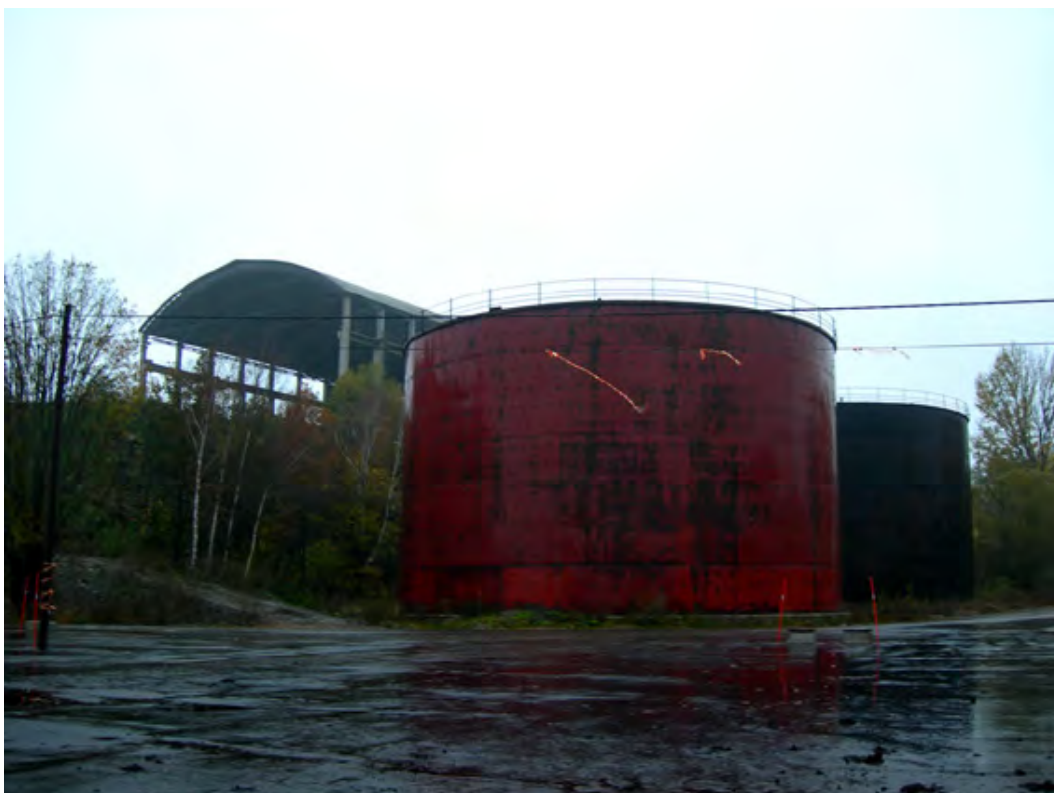
De två oljecisternerna finns kvar men deras isolering har till största delen fallit bort. Den äldsta cisternen är röd och syns närmast i bild. Ett litet hus med pumpanläggning finns bevarat mellan oljecisternerna.

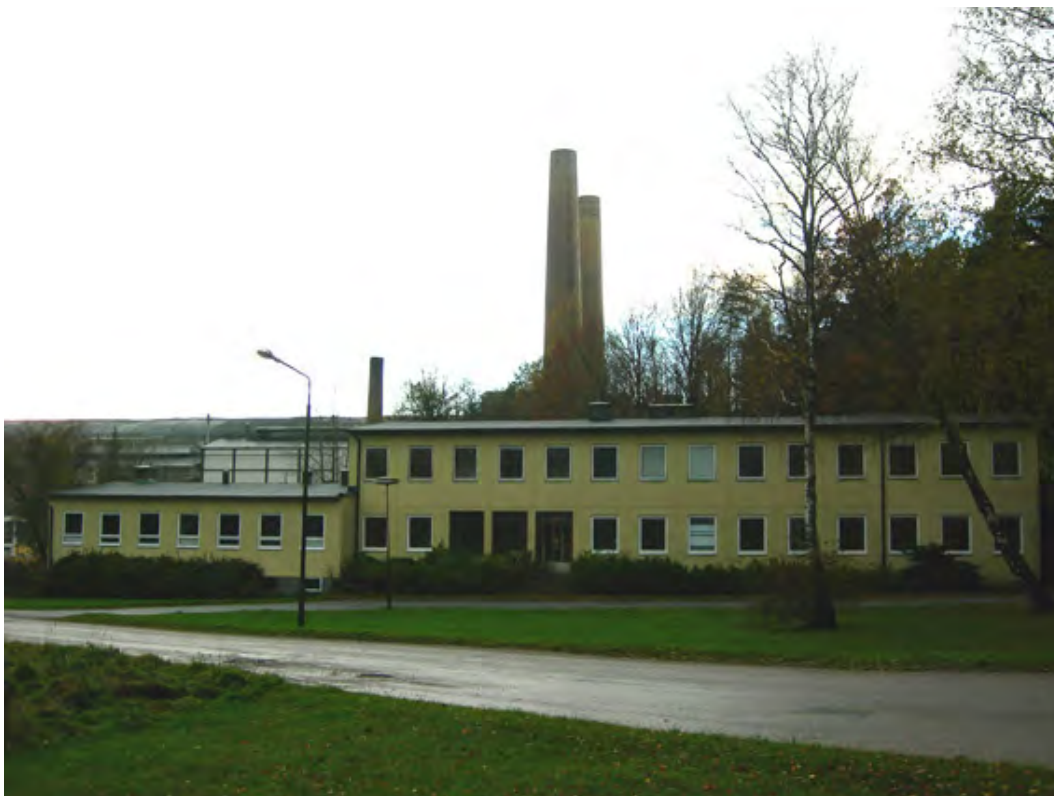
Kontors- och laboratoriebyggnaden som idag står oanvänd. Den lägre delen inrymde laboratoriet där stora delar av inredningen är förstörd efter ett inbrott som nyligen skett. I bakgrunden anas lagerbyggnaden.

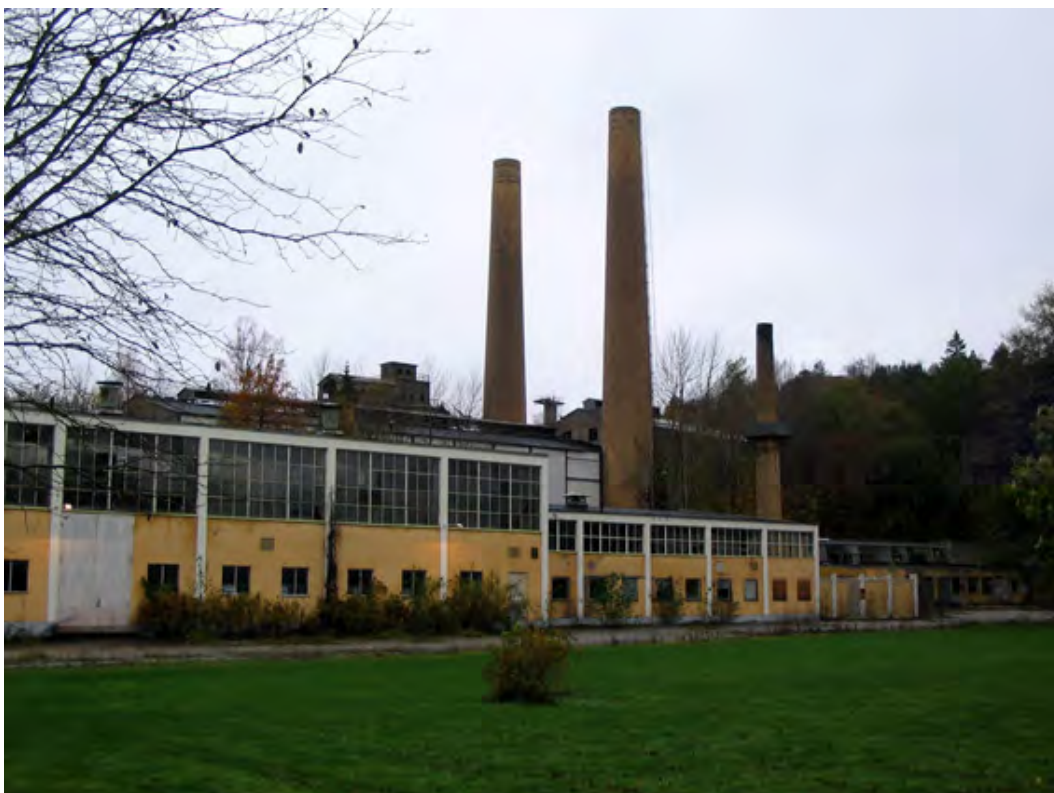
Närmast i bild syns verkstadsbyggnaden med en hög och en låg huskropp. Bakom skymtar ugnshuset och dess skorstenar. Längst bort till höger i bild ligger den gamla panncentralen, undanskymd och ruffig.

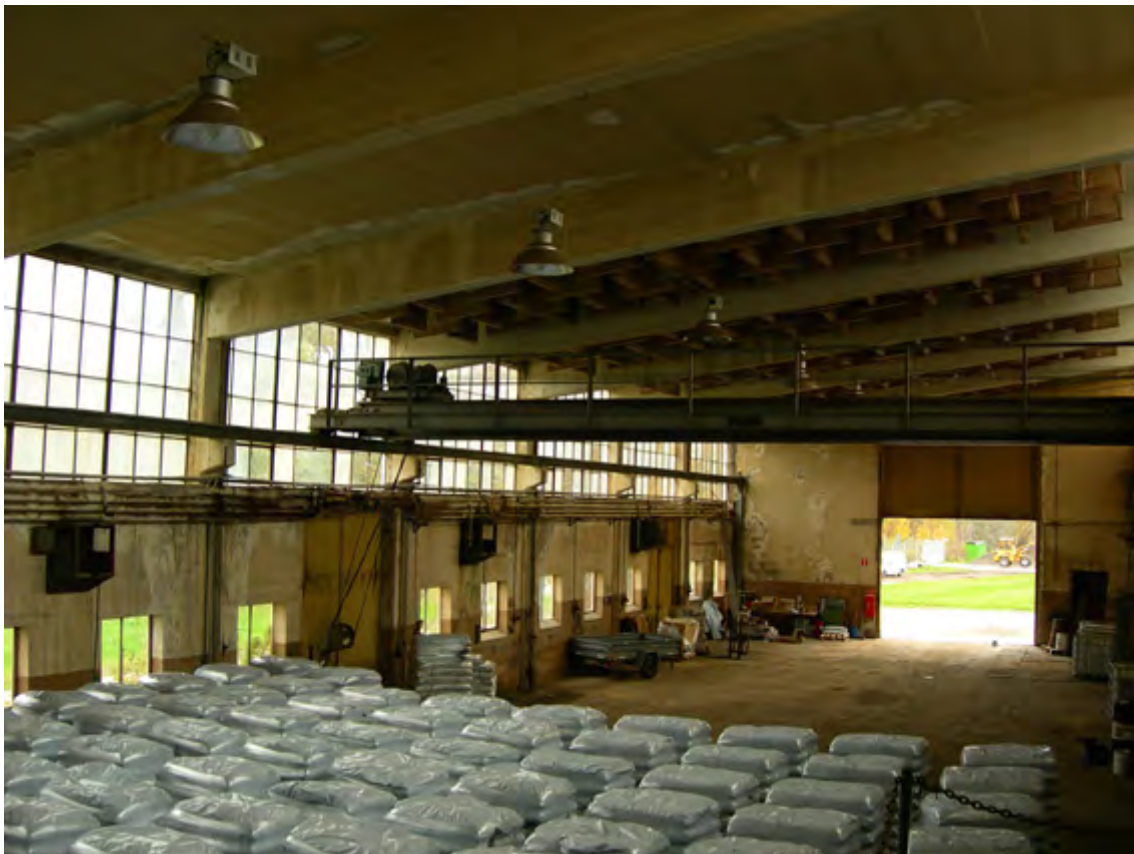
Interiör från verkstadslokalen som idag delvis används som förråd. Lägg märke till de märkliga plattorna i takets södra del. Det är så kallade ljudbafflar som används för att dämpa ljudet i lokalen. De är tillverkade av ett mjukt material, troligen sten- eller glasull. Lokalerna som inrymt el- och verkstadslager står idag oanvända.

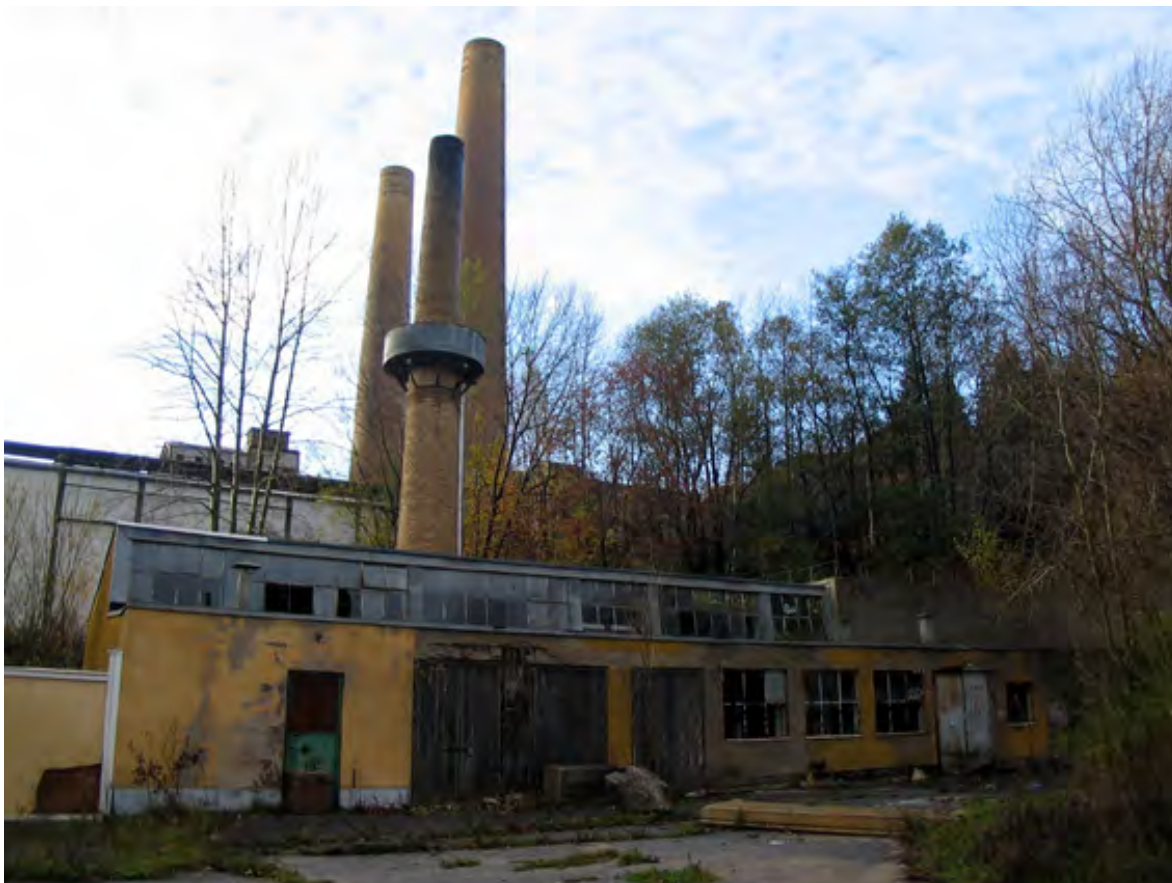
Panncentralen och snickeriet. I bakgrunden syns panncentralens skorsten med vattenreservoar. Arkitektoniskt är det en tilltalande byggnad som är i stort behov av restaurering. Byggnaden tycks stå oanvänd idag.

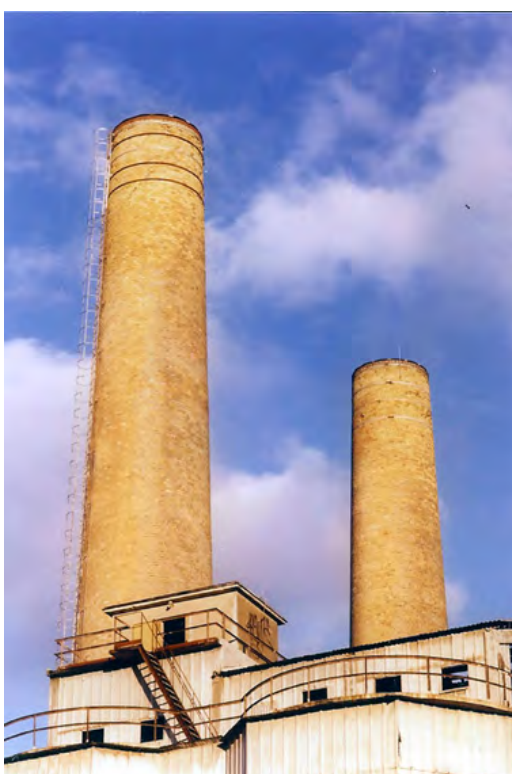
Ugnshusets två skorstenar, s. k. double stacks, är byggda av gult radialtegel. Byggnaderna på slam-silornas topp syns i förgrunden.
