## ”Utvalda bilder”

Med den här rubriken valde jag i januari (2019) att med hjälp av bilder börja sammanfatta olika riskfaktorer bakom de olyckor som utmärker korta dragbilar, i synnerhet EU dragare. Texterna är delvis kopierade direkt ifrån de e-postmeddelanden varifrån jag försökte förmedla de viktigaste bakomliggande orsakerna till de olyckor som främst drabbar EU dragare. Texterna behöver därför i vissa fall justeras, jag ber om överseende!

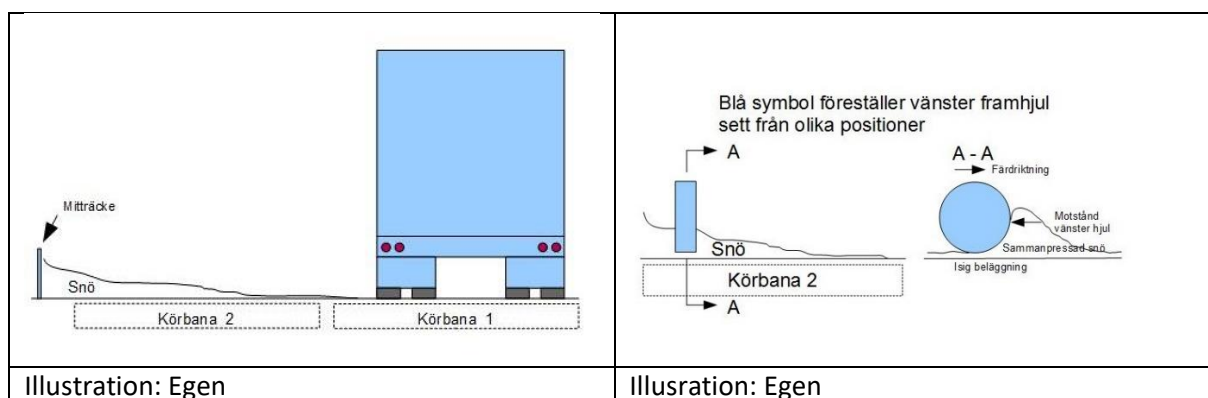
Illustrationerna nedan avser att visa varför snö eller moddsträngar för en dragbils ena hjulspår kan få dragbilen ur kurs åt det håll vars hjul utsätts för motstånd.

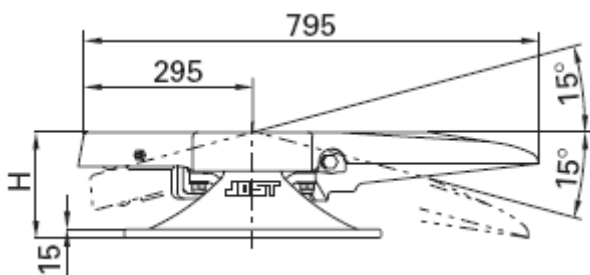
Den vanligaste vändskivan är konstruerad med en rörlig led mot lastbilens ram för att klara nivåskillnader i vägbanan. Vändskivans led är alltid i rät vinkel mot i förhållande till dragbilens längdaxel och kompenserar nivåskillnader endast i rak kurs.

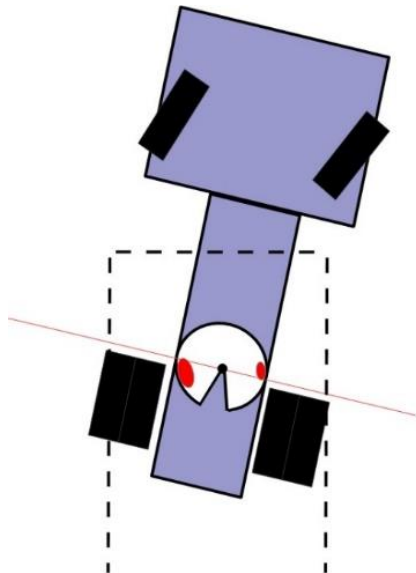
Kursändring åt höger

Röd linje = vändskivans lagring

Vid ingång i t ex en rondell är belastningen på vändskivan jämn över hela ytan. Trailern stabiliserar dragbilen som inte kränger på samma sätt som om det hade varit en konventionell lastbil och ger därför föraren en falsk stabilitetskänsla.

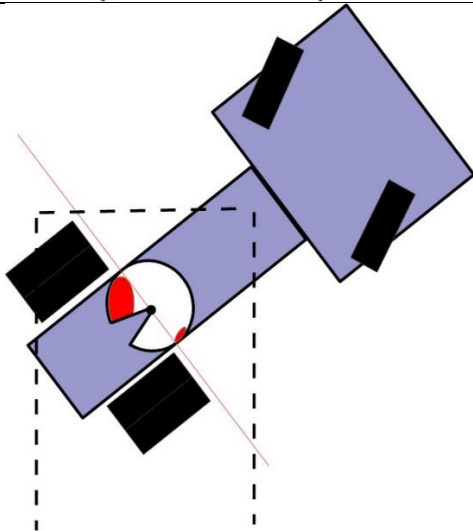
Fällkniv

När påhängsvagnen väl kommit in i rondellen och börjat kränga, uppstår en koncentrerad belastning huvudsakligast på vändskivans vänstra bakkant. Vändskivans lagringsled förstärker påhängsvagnens krängning.

Röd linje = vändskivans lagring
